# 東日本大震災における津波火災の概要と特徴

## Overview of Tsunami Fire in the Great East-Japan Earthquake

廣井 悠<sup>1</sup>, 山田 常圭<sup>1</sup>, 坂本 憲昭<sup>1</sup>  
 U HIROI<sup>1</sup>, Tokiyoshi YAMADA<sup>1</sup> and Noriaki SAKAMOTO<sup>1</sup>

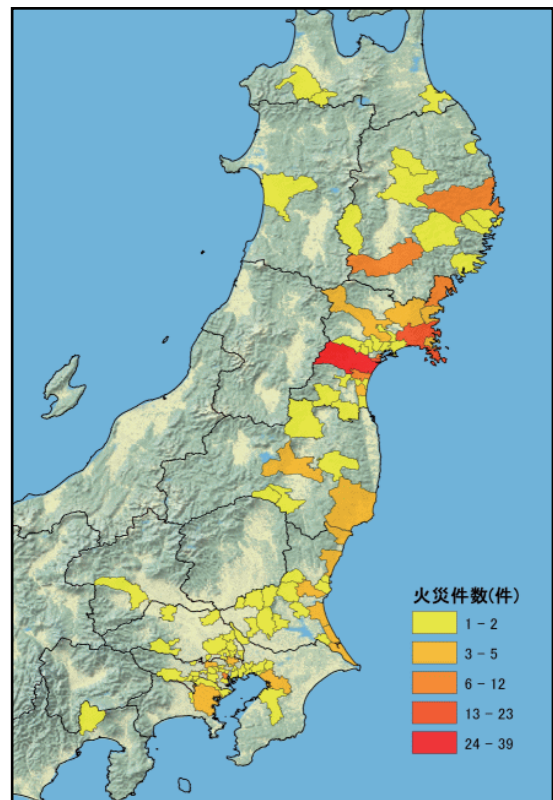
図1 東日本大震災による火災件数<sup>1)</sup>  
 (ただし東京23区については区ごとに集計した)

2011年3月11日に発生した東日本大震災によって、東北・関東地方の至る所で深刻な市街地火災が多数発生している。総務省消防庁の報告によると、東日本大震災に起因する火災は日本全国で287件にのぼり、阪神・淡路大震災の285件を上回っているほか、その内訳は多い順に宮城県140件、茨城県37件、東京都33件、岩手県26件となっている(ただし2011年9月26日17:00現在の総務省消防庁報告<sup>1)</sup>より、詳細は表1、図1を参照)。また著者らの調査により、火災被害の大きさもまた阪神・淡路大震災に比類することも明らかになった。例えば岩手県下閉伊郡山田町は約18haが(ただし、出火点は複数あるとみられ、厳密には延焼範囲も重なっていないとも考えられる)、気仙沼市鹿折地区約12haが延焼しており、阪神淡路大震災時における最大の延焼領域(水笠西公園地区約10.6ha)を超えた広大な延焼範囲が確認されている。今回の震災による大規模火災は沿岸地域および都市部、コンビナート施設周辺において顕著であることが知られているが、ここでは特に沿岸地域で発生した火災に焦点を絞り、津波火災のメカニズムとその被災概要について現地調査の結果をもとに考察する。さらに今後の津波災害に向けて、その火災対策についても議論する。

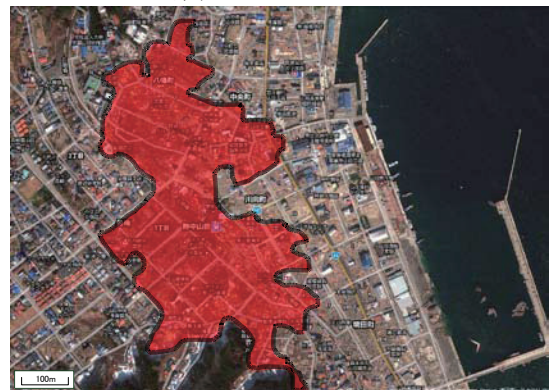
図2 山田町陸中山田駅付近の延焼範囲(推定)

岩手県山田町では現在筆者らが把握する限り3か所で大規模火災が発生しているが、なかでも大きい焼け跡を確認できたのが山田町役場前および陸中山田駅付近の市街地火災である(図2)。

筆者らの推定によるとこの焼失面積は17ha程度とみられ、山田町に限らず東日本大震災における津波火災の中でも焼失面積の大きい部類に属する。

報道では出火点は2点(八幡町, 長崎一丁目)であり、水利不足で消火ができないまま、約500棟が燃えたという。特に岩手日報では「乗用車のガソリタンクが爆発し破片が襲いかかってきた。道路を埋めた流木が導火線となり、家屋から家屋へと次々と延焼。」という談話を紹介している。筆者らによる住民へのヒアリングによっても「八幡町の火災ははじめ小さなものであったが、水利がなく消火ができないまま放任火災状態となり、延焼が広がっていった」という証言が得られているほか、消火についても小川をせき止めて自然水利として使用したという。ここでは写真1のように、津波によって流されたタンクなども確認できた。

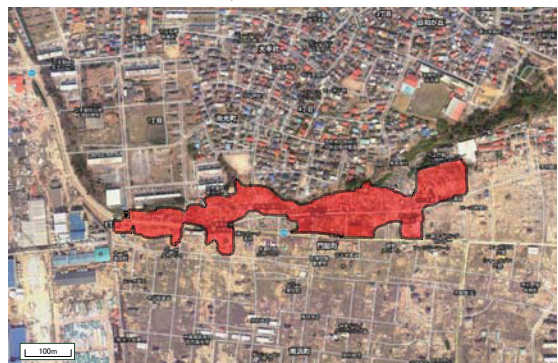
図3 石巻市門脇地区における延焼範囲(推定)

宮城県石巻市においては、門脇町における火災の焼失被害が大きい(この他、蛇田地区で住宅およそ5棟が延焼している)。ここでは推定約5ha、約200棟が燃えたとみられ、その延焼範囲は図3のように高台に沿って線状の概形を描いており、大槌町などと同じく津波によって打ち寄せられた瓦礫が最終的に延焼したものと判断することができる。筆者らは消防本部へのヒアリングを行っているが、それによると出火は複数点との目撃情報があり、3月11日15:50頃に出火、地域全体で鎮火が確認されたのは3月23日14:00になるという。

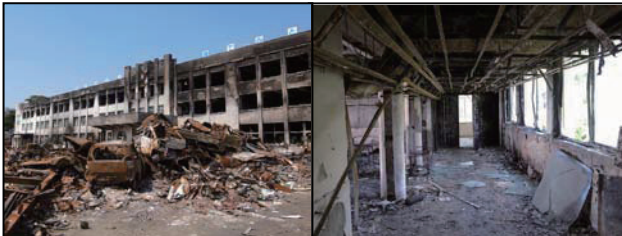
写真 2 門脇小学校  
(2011 年 4 月 10 日筆者撮影)

またここでは瓦礫のみならず、自動車が出火要因もしくは延焼拡大要因になったとの目撃情報が伝えられており(管轄内の出火 28 件中 3 件が車両によるものだという)、高台への延焼を常備消防と消防団で防火水槽を使い防いだようである。写真 2 は焼けた門脇小学校の写真である。このように、東側(写真正面から見て右側)は 1 階から 3 階まで焼けているが、西側は 1 階部分は浸水しており、3 階部分が延焼している。

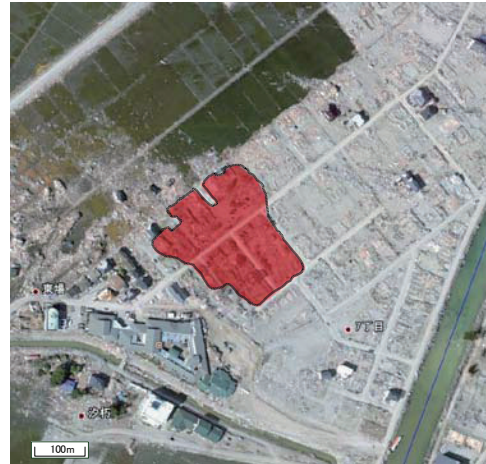
図 4 名取市閑上地区における延焼範囲(推定)

宮城県名取市は<sup>ゆりあげ</sup>閑上地区(7 丁目、五嵯路の南側)における市街地火災が顕著であった(図 4)。ここでの焼失面積は推定約 1ha とみられる。出火については、燃焼した瓦礫が津波に乗って移動する様子が TV 映像および youtube の映像などで確認でき、このほかにも映像からプロパンガスボンベが津波で流され、ガスが噴出していると思われる状況も見ることができるため、他のケースと同様と考えられる。他方で<sup>ゆりあげ</sup>閑上地区付近には石油タンクがないため、気仙沼などの事例とは異なり、タンクから漏出したオイルが延焼拡

大を助長したことは考えにくい。筆者らの消防へのヒアリングによると、3 月 11 日の夜になって消火ができるようになったが、消火栓や防火水槽は瓦礫によって活動を邪魔され使用できず、自然水利(塩水)を扱ったが、そのためポンプが駄目になってしまったという。

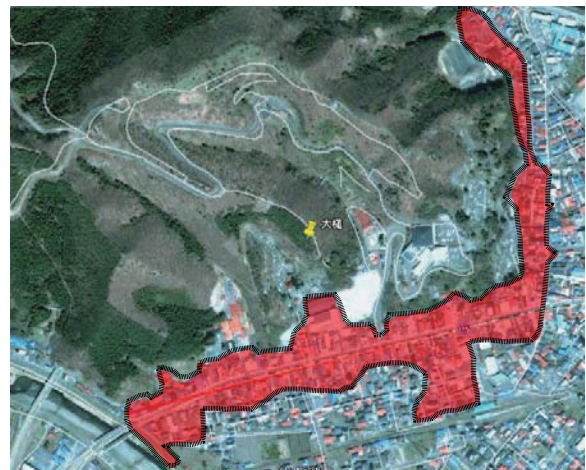
図 5 大槌町における延焼範囲(推定)

大槌町では、図 5 のように山際に沿って大きな延焼範囲が確認されている。筆者らの推定延焼面積は約 10ha であり、津

波により燃焼物が山際まで流されて樹木に延焼し山林火災に発展している。この山林火災は、高所にある公民館(避難所)付近まで到達しているほか、写真 5 に見られるように大槌小学校も火災被害を受けており、避難場所の安全性に関する課題が顕在化したケースである。

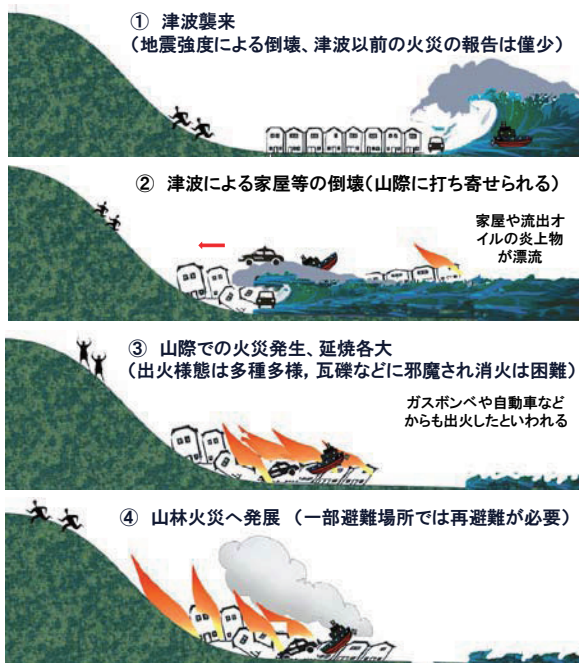
図 6 津波火災の一般的なメカニズム

図 6 は津波火災の一般的なメカニズムを示したものである(ただし名取市など平野部分における津波火災は必ずしもこの限りではない)。

出火の主な原因は、破壊された家屋によるもの(漏電・短絡など)や自動車と考えられる。それが、同じく流出した石油タンクからのオイル、ガスボンベによって拡大し、また瓦礫などの可燃物も豊富にあったため、それらは燃えたまま津波に乗って流れたものとみられる(図 6 の②参照)。燃えた瓦礫のいくつかは消えることなく山際に集積し、波が引いた後もさらに燃えた。瓦礫などに邪魔されて消火が困難となったことも、延焼を拡大する要因となった。焼失地域の中には山際の避難場所を燃やしたものと山林火災に発展するものもあり、一部の避難場所では再避難が必要になった。このように津波火災の危険性は、瓦礫によって消火が困難になることや、津波に対する避難場所となる高台や中高層建築物に延焼の可能性がある点が挙げられる(例えば大槌小学校や門脇小学校、気仙沼避難ビル等)。このことから津波避難ビルや高台などではこのように防火区画の確保や 2 次避難を容易にする仕組みなど、津波火災に関する対策を今後改めて整備していく必要がある。
