# 台湾集集大地震における高層集合式住宅ビル倒壊の原因調査および改善提言に関する研究

## A study about the Destructive Reasons of High-Rise Assembly Residence Building from 921 Chi-Chi Earthquake and its Improvable Suggestions

吳毓昌<sup>\*</sup>  
Wu Yu-Chang

<sup>\*</sup>吳毓昌一級建築士事務所  
Wu Yu-Chang Architect & Associates

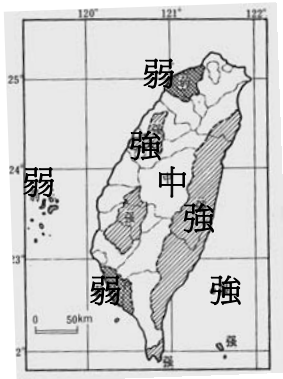
図 1 に示したように、当時、台湾においては、強震区、中震区、弱震区の 3 つの震区が 分けられていた。注意しなければならないのは、集集大震災で 大きい被害を受けた南投県、台中県地区は、この段階において、なお、「中震区」に属していた。

図 1. 第一段階と第二段階の台湾における各地の震区  
(1974 年 2 月～1997 年 4 月 30 日)

図 1 に示すように、この段階において、台湾各地の震区は、第一段階と同じく、強震区、中震区、弱震区の 3 つの震区に分けられていた。この段階においても、集集大地震で、大変な被害を受けた南投県、台中県の地区は、なお、「中震区」に属していた。つまり、Z の設計値は 0.8 であり、1.0 ではなかった。本当に 人為的な大きいミスであった。

(1)現在、台湾全域では、地震甲区と地震乙区の 2 つの震区だけが 分けられている。この結果は何十年以来、続けて、ミスを改善した成果である。これから、続けて、震区の分けることの正当性を 厳しく チェックしないとイケない。

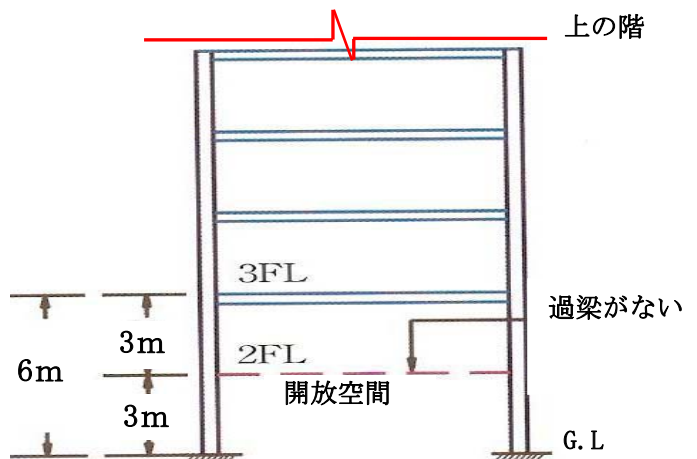
図 2 に示すように、1990 年代において、台湾の建築設計者は シンガポール（非地震帯の国）の「開放空間」設計の優位の影響を受け、並びに、当時、政府の容積緩和と政策宣伝の影響を受け、高層集合式住宅ビルを設計した時に、このような「開放空間」の設計は 沢山 出た。つまり、

二階や三階高さの開放空間が設計された。この結果は、高層集合式住宅ビルの下の階層の構造は 弱くなった。

当時の構造設計者と施工者は このような構造の欠点に対し、あまり 理解できなかった。そこで、今回の集集大地震において、このような 1990 年代の始て頃に 建てられた高層集合式住宅ビルは、沢山 倒壊した。

図 2. 低層部では 開放空間が 設計された。耐力壁も 設けられなかった。

(3)高層集合式住宅ビルの低層部では 開放空間の設計による被害は 大きかったので、これから、政府は 早目に、このような設計を禁止する法規を定めないとイケない。一方、政府は、既存しているこのようなビルに対し、政策を作って、耐震補強などの手段を通じて、補強しないとイケない。
