津波避難に備える地域の街路ブロック塀調査 —愛知県田原市の事例—

Field Survey on Street Block Walls Preparing for Tsunami Evacuation
- Case Study in Tahara City, Aichi Prefecture -

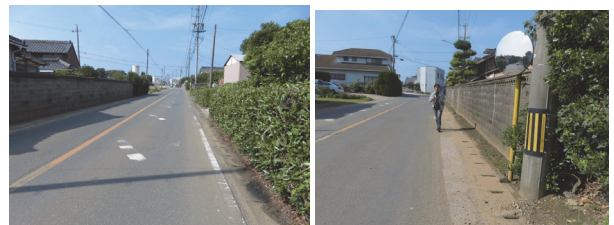
写真3 (左・右) D街路

ブロック塀設置率（敷地数のうち、ブロック塀有りの敷地数の割合）を図 12 に示す。設置率は通り A が 30%、B が 45%、C が 11%、D が 40% となり、B と D の設置率が高い。注意または危険なブロック塀の割合が高く、ブロック塀設置率の高い D 街路については改善が望まれる。D 街路は県道であり、避難時に渥美運動公園の高台や内陸に向かって、車の通行が多くなりそうな懸念がある。旧堀切小学校に建設中の避難マウンドが 2018 年 3 月に竣工予定であり、旧堀切小前の D 街路は支援を要する住民の避難路としても重要性が増すと想定される。

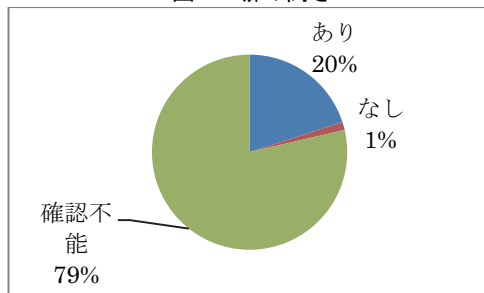
図 7 鉄筋

以下が多数の 73%を占め、建築基準法の規制 2.2mを超える塀は 2%に留まる。なお、街路の安全性評価のために高さの区分はもう少し細分するのが望ましい。控え壁・控え柱ありは 6.7%と少ない。ただし、敷地内を観察するのは難しい。かさ木ありは 57.3%であり、年代劣化によりかさ木が落ちることもあるが、近年のブロック塀ではかさ木なしの 4～5 段積みの上部にフェンス等を設けるタイプが増えていることが影響している。透かしブロック有りが 44%と多い。鉄筋（図 7）では、ありが 20%に留まり、確認不能が 79%と多い。

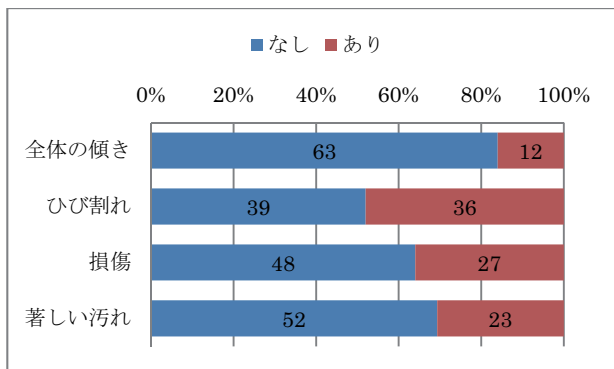
図 8 塀の外観診断 (n=75)

壁体の外観診断結果を図 8 に示す。全体の傾き 16%、ひび割れは 48%、損傷 36%、著しい汚れ 30.7%に達する。

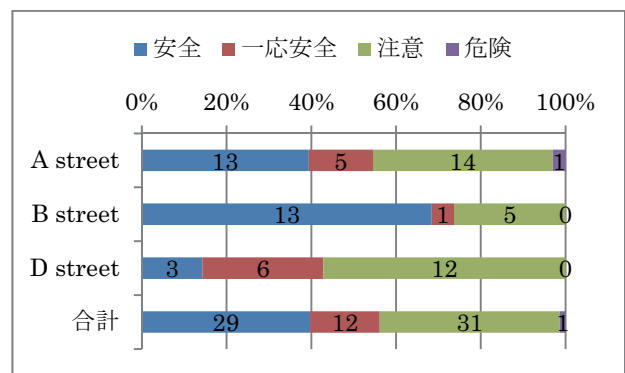
図 11 街路別の安全性判定 (n=73, データ数 2 件の C 街路を除く)

安全性の判定結果 (図 11) をみると、全体で安全が 40%、一応安全が 16%、注意が 42.5%、危険が 1.4%となる。D 通りの注意以上割合が最も高く、A 通り、B 通りがこれに次ぎ、カイ二乗検定で P 値=0.0279 となり、5%有意で統計的に有意な差があるといえる。
