# 水道の漏水と塩ビ管の劣化の関係について

## Relationship between water leakage and deterioration of Polyvinyl chloride pipe

鈴木 崇伸<sup>1</sup>  
Takanobu Suzuki

<sup>1</sup>東洋大学理工学部都市環境デザイン学科（〒350-8585川越市鯨井2100）

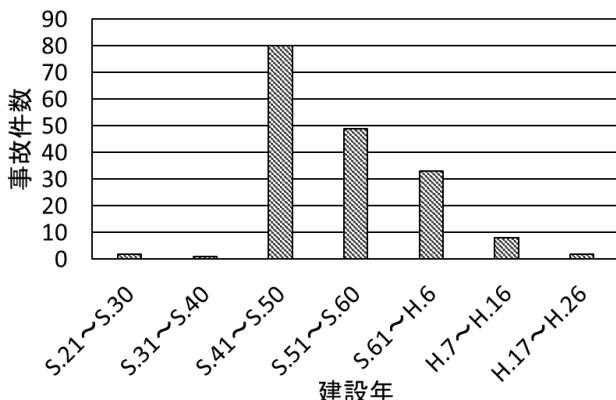
図1 建設年で区分した事故件数の推移

5年間の漏水事故を管の建設年で整理した結果を図1に示す。昭和40年代の管が最も多く、新しくなるにつれて事故件数は減少している。昭和40年以前の事故が少ないのは設備量が少ないためと考えられる。また建設後10年未満の管は施工不良が原因

と考えられる。

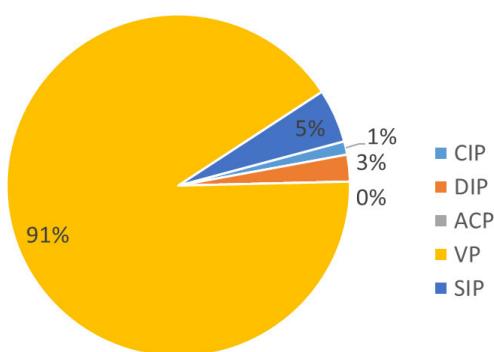
図2 管種ごとの漏水事故の割合

図2は管種ごとに分けた事故件数の比較である。CPは普通鉄、DIPはダクタイル鉄、ACPは石綿、VPは塩化ビニル、SIPは鋼管である。VP管が91%と最も多く、次いで鋼管が多くなっている。表1は1年間に起きる漏水事故の発生割合を管種ごとに計算した結果である。1年1kmあたりの件数を示しているが、平均では0.03件/km年であり、延長の少ないCP、SIPの割合が大きくなっている。延長の多い管路ではDIPは漏水が少なく、VPで大きくなっている。

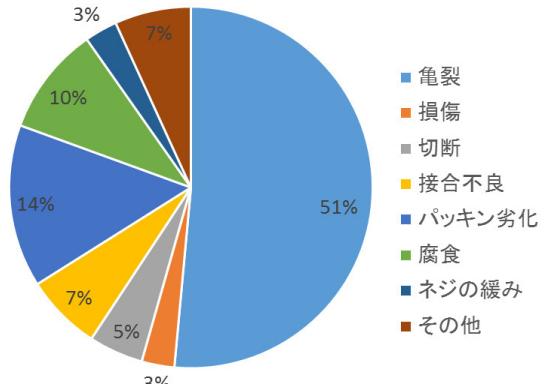
図3 漏水事故の原因分析

図3は漏水事故の原因を整理した結果である。VP管が漏水事故の大半を占めていることもあり、亀裂が主な原因として挙げられる。亀裂が発生するためには、荷重と強度の関係を把握する必要がある。特に漏水事故が多く発生しているVP管は接着継手が用いられており、接着継手の強度が漏水に関係していると考えられる。そこでVP管の設備更改工事のときに掘り出した管を集めて継手の引張り強度を調べ、経年の影響を分析してみることとする。

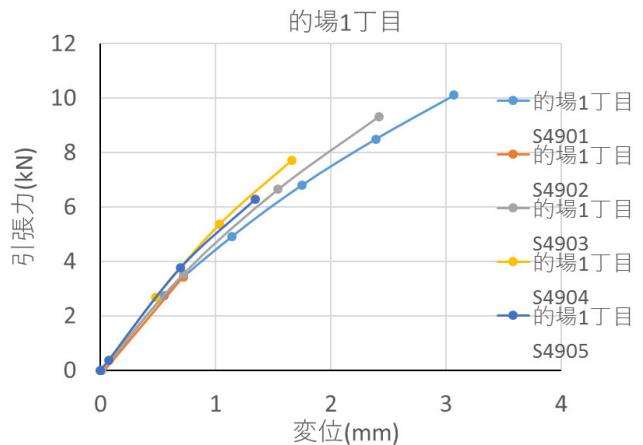
図4 引張り実験結果の例

図4に計測結果の一例を示す。同じ地区から掘り出された5本のVP管であるが、荷重-変位関係はおよそ同じ曲線に沿っているがわかる。1mmの伸びが0.2%ひずみに相当するが、ひずみが大きくなると剛性が低下していくのが確認できる。破壊点は変動があり、6kNから10kNの範囲となり、また伸び量は1.3mmから3mmの範囲となっている。この地点は昭和49年の建設であり、同様の実験を繰り返すことにより、経過年数と強度の関係を分析していく。平成29年度には5地区でVP管が回収でき、25本の撤去管の実験を行った。

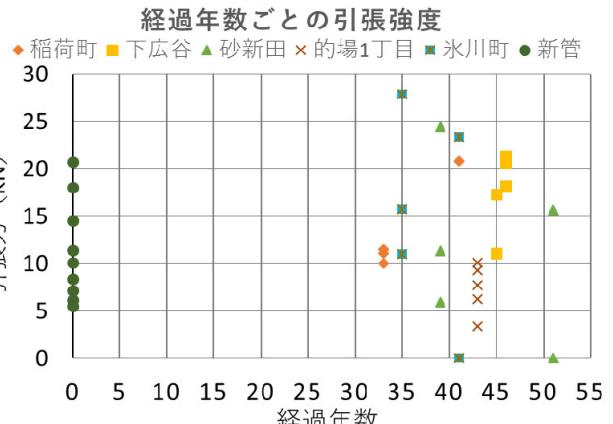
図5 引張り強度と経過年数の関係

図5は経過年数と計測した強度をプロットした結果である。経過年数0年のプロットはVP50の管とソケットを購入して大学生が手順に従って接合した管の実験結果である。接着剤の塗り方や養生方法により強度は大きくばらついている。訓練や施工手順の管理により、一定値まわりに分布するようになると考

られる。5地区の実験データは30年から50年の範囲に分布している。引張り強度は学生製作以上にばらついており、わずかな荷重で抜けてしまう管もあった。強度は5kNから25kNの範囲となっており、中心を持たない分布となっている。サンプル数が少ないため、経年の変化を読み取るのは難しいが、VP管の継手強度はばらつきが大きく、品質が一定にならないことは確認できた。平成30年度も撤去管の回収を行い、実験を継続していく予定である。
