航空写真を用いた地震による建物被害の概略推定

Approximate estimate of the building damage caused by an earthquake using aerial photographs

○山田 雅行¹, 八木 悟¹, 竹澤 請一郎¹, 羽田 浩二², 今井 隆太³, 若井 淳⁴,
藤原 広行⁴
Masayuki YAMADA¹, Satoru YAGI¹, Koichiro TAKEZAWA¹, Koji HADA²,
Ryuta IMAI³, Atsushi WAKAI⁴ and Hiroyuki FUJIWARA

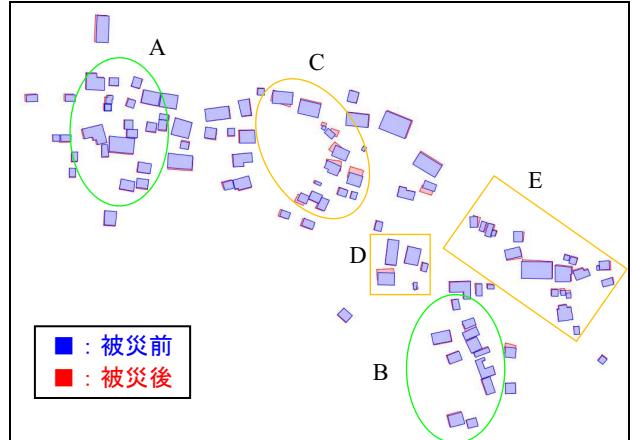
図3の左端A付近や右下のB付近では建物移動量が少ない結果となった。現地調査でもA,B付近では明瞭な建物移動が目視では観察できなかった。一方、図3中央部Cでは大きな建物移動量が検出された。この付近では、倒壊した建物(×印)が多く見られた。また、C付近およびD,E付近では、検出された建物移動方向(青■に対する赤■の相対位置)は、現地調査結果(←, ←印)と概して調和的であった。

図3 被災前と被災後の建物の比較

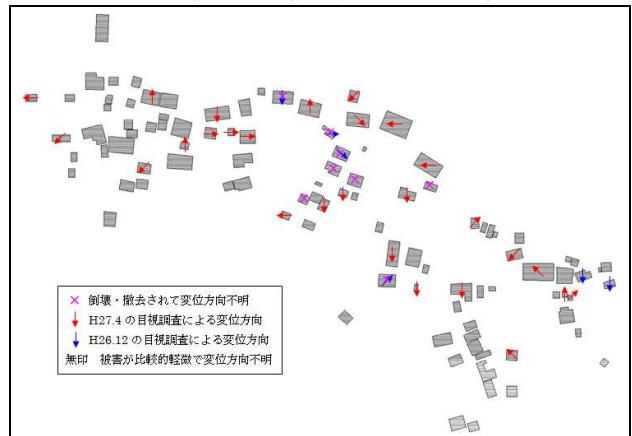
被災前後の建物位置の比較を図3に示す。図4には現地調査に基づく建物被害(建物移動)状況を示す。

図4 現地調査に基づく建物被害(建物移動)状況
