# 益城町における地表地震断層の極近傍の建物被害と地震動の大きさに関する検討

A study on the ground motion level and building damage in the near fault area in Mashiki town

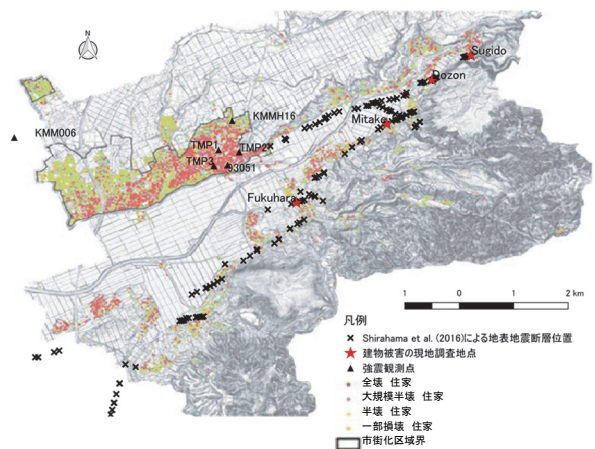
図1 主な現地調査地点、地表地震断層分布および益城町による被害分布（益城町復興計画より引用・加筆）

益城町における地表地震断層は、Shirahama et al. (2016) によって詳細に調査され、地表断層が出現位置のデジタルデータも公表されている。図1に Shirahama et al. (2016) による地表地震断層の出現位置を×印で示す。同図に、益城町により公開される家屋被害の分布図（後述）も示されている。これらの情報から、益城町における地表地震断層は主に布田川断層に分布しているが、益城町の被害集中域につながる分岐断層に沿っても出現している。ただし、一部の研究では、益城町宮園でも地表地震断層が確認され、地表地震断層が宮園まで到達しているという報告があるが、Shirahama et al. (2016) による結果では、地表断層は国道 443 号線より東側にとどまり、被害の大きかった益城町の主要部（宮園）に至っていないことが示されている。

2016年5月6日～8日の期間、地表地震断層に沿って、その周辺の建物被害状況の確認を行った。益城町における主な調査地点は布田川断層帯に沿う益城町福原、下陣地区の三竹、上陣地区の堂園、杉堂などとなっている。これらの調査地点を図1に示す。調査方法は主に建物の外観の目視調査により行った。地表断層は緯度・経度や走向などの位置情報を記録した。

図1に益城町により公表されている家屋の被害分布を示す。図から、赤印で示す建物の全壊箇所は益城町宮園、木山など益城町中心部に集中していることが分かる。また、地表地震断層に沿っては、全壊建物の割合は全般的に低いことが見受けられる。これは、第3章で述べた現地調査の結果と調和的であった。また、KMMH16 益城観測点の近くにおいては、建物の全壊率は低く、地表地震断層の極近傍に比べて場所によって同程度であると見受けられる。従って、益城町の全域において建物の耐震性が同程度であると仮定すれば、建物の被害程度から当該地域の地震動の大きさを定性的に評価できるものと考えられる。図4に、KiK-net 観測点のKMMH16 益城、大阪大学の臨時観測点 TMP3、熊本県震度観測点 93051 (宮園) による観測記録の速度応答スペクトルの比較を示す。図から、特に周期 0.5 秒~1.5 秒において、被害の大きかった地域に位置する TMP3、93051 観測点の強震記録の振幅が大きいことが分かる。後藤・ほか(2017)は、KMMH16 の基盤波から TMP3 の観測記録を再現できたことから、地震動が大きくなった原因が表層地盤によるものと指摘されている。これらのことから、地表地震断層の極近傍における地震動の大きさが、建物の被害程度に影響を及ぼす周期帯において第一近似としてKMMH16のそれに近い可能性が高いことが推測される。

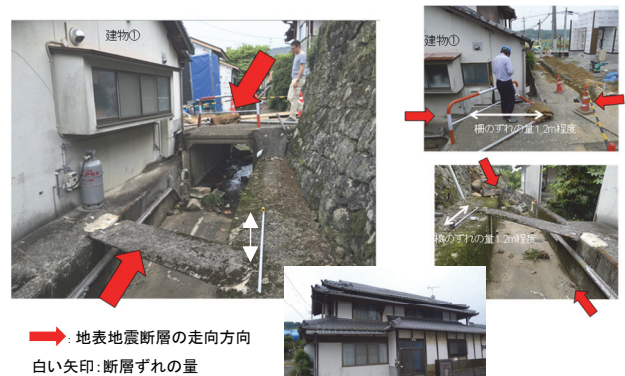
図2 下陳の三竹における地表断層と建物の状況

図2に三竹地点における断層ずれの状況と建物の被害状況を示す。図においては、赤の矢印は断層の走向方向

を示し、白い矢印は断層ずれの量を示すものである。図2左は当該調査地点の全体を示し、右の2枚の写真は左の写真の上半分と下半分を拡大したものである。これらの写真において、水路にかかる橋の手摺の位置のずれ（右上の写真）や橋のずれ（右下の写真）は断層のずれを示すもので、水路に沿って断層がずれていることが確認できた。また、ずれの量を計測したところ、約1.2mであることが分かった。図2の下には、断層直上に位置する建物①の正面写真を示す。写真に示す通り、この建物は比較的建築年代が古いと思われるが、外観的には大きな被害がないことが分かった。

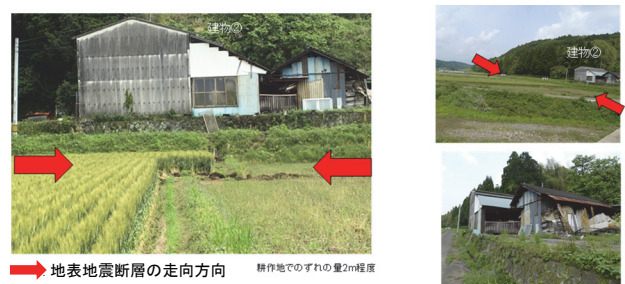
図3 上陳の堂園における地表断層と建物②の状況

図3に上陳堂園地点における断層ずれの状況と建物の被害状況を示す。図においては、赤の矢印は断層の走向方向を示すものである。図3左は当該調査地点の断層ずれを示し、右の2枚の写真には異なる角度からみた建物②の状況を示す。左の写真において、耕作地は断層のずれにより位置がずれていることが確認でき、ずれの量は約2mであることが分かった。一方、図3にある断層極近傍に位置する建物②を確認したところ、この建物についても外観的には比較的建築年代が古いものと思われるが、全体的に明瞭な被害が確認できなかった。ただ、写真の手前側の地表断層からやや離れた地区において、比較的古い民家には主に変形などによる被害がみられた。
