航空写真判読による2016年熊本地震における 本震前の応急危険度判定調査の有効性に関する基礎的検討

Effectiveness of Rapid Safety Assessment of Buildings after Foreshock of the 2016 Kumamoto Earthquake using Aerial Photographs

上岡 洋平¹, 田中 聡¹, 阿部 郁男¹

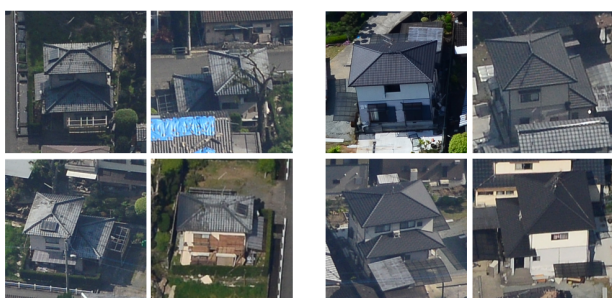
図3 4方向から見た建物被害の一例^{15), 16)}

た位置情報が記されている。そこでこれらの情報をもとに、地図上で建物を一つ一つ同定し、図3のようにひとつの建物の全体が入るサイズで切り出した。一つの建物が複数の写真に写っている場合、同様な手順ですべて切り出し、各建物の複数面の損傷状況をデータベース化した。図3に4方向から確認できる建物の損傷状況の一例を示す。これまでの航空写真判読では、各建物は一つの方向から撮影された写真のみで判読されていたため、判読精度の低下が課題として挙げられていた³⁾。そこで、一つの建物被害を複数の方向から確認することで、1枚だけでは判読できなかった個々の建物の損傷状況が明らかになり、判読精度の向上が期待される。

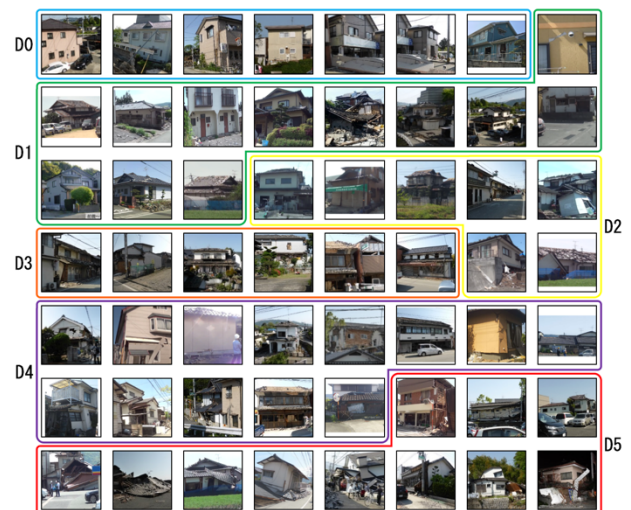
図8 本震前に撮影された地上写真⁵⁾⁻⁸⁾。(1)-(7) (56棟)

航空写真による被害判読の精度について検討するために、本震前に撮影された建物被害の地上写真を収集した。熊本地震では、前震と本震との間が28時間と短時間であったため、十分な情報がない。しかし、九州大学による現地調査⁵⁾⁻⁸⁾やYoutube⁽¹⁾、新聞各社等⁽²⁾⁻⁽⁷⁾が撮影した地上写真など、インターネット上に残されているものもある。そこで、著者らは、本震前に撮影された建物の地上写真をインターネット上から収集し、その中から木造住宅であり建物が全体的に確認することができた56棟を抽出した(図8)。

次に、この収集した56棟の被害判定を行った。この際、地上写真だけでは確認できない部分もあるため、斜め航空写真も同時に利用して判定した。この被害判定は、建築構造の専門家6名(内、応急危険度判定士3名)にご協力をいただいた。被害区分は、破壊パターンを参考に、修正Damage Gradeの6区分と応急危険度判定の3区分とした。地上写真による応急危険度判定についても、構造躯体の危険度のみを判定対象とした。表4と表5に現地写真と斜め航空写真を併用した建物被害の判定結果を示す。

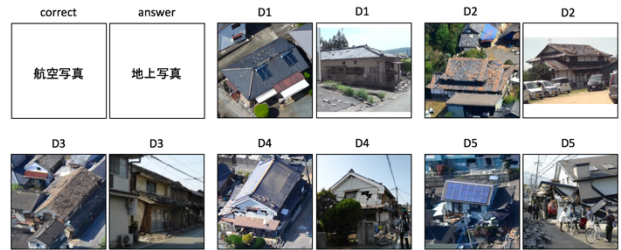
図9 判読結果が一致した一例

この地上写真による判定結果をベンチマークとして、斜め航空写真による判定結果を比較し、航空写真による判定結果の精度を検討した。表6に斜め航空写真による目視判読と地上写真による判定結果を示す。図9に斜め航空写真による判定結果と地上写真による判定結果が一致した一例を、また図10に判定結果が一致しなかった一例を示す。D0からD1,D2の比較的被害が軽微な建物の判読は、高い判読精度を示す。これは、D1,D2の判定基準が主として屋根の被害となるため、航空写真判読が容易であることが要因としてあげられる。一方、D3,D4の判読精度はあまり高くない。D3については、判定基準が主として外壁の損傷となるため、複数の斜め航空写真から判読可能な建物もあるが、写真の枚数が少なくなるにつれて、判読が難しくなる。さらにD4については、判定基準が主として建物の傾斜であるため、航空写真からの判読が難しく、精度が低下したと考えられる。D5については、高い判読精度が得られた。D5は建物倒壊であり、写真の枚数が少なくても判断可能であることが要因としてあげられる。

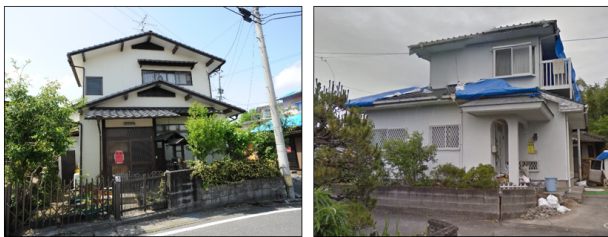
図12 現地調査写真（左）とGoogleストリートビューの画像（右）

著者らは、本震後の建物被害状況把握のため、2回の現地調査（2016年4月23日-24日、5月1日-6日）を実施し、被災建物の写真を撮影した。また、本調査で確認できなかった建物については、2016年5月に撮影されたGoogleストリートビューの画像を収集した。図12に現地写真とGoogleストリートビューの画像の一例を示す。さらに、Google Earthで公開されている益城町周辺は、本震後の3Dモデル化された被災状況を確認することができる¹⁹⁾。そこで、3Dモデル化されたデータから、本震後に倒壊した建物を抽出した。図13にGoogle Earthの3Dモデルで見た建物を示す。このデータと現地調査のデータを統合し、本震後にはじめて倒壊したと判断された324棟を抽出した（図14）。

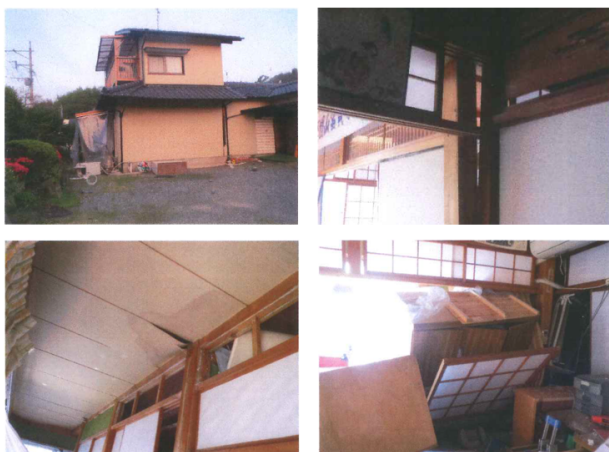
図15 住民が撮影した前震後の被災建物（表14のB5建物）

表14にインタビュー調査の概要を示す。表14より、インタビュー調査対象27棟のうち、本震後に初めて倒壊した住宅が3棟ある（表14の色付き部分）。これらの本震前の航空写真判読による被害状況はいずれもD1かD2である。これらの住宅の被害状況の説明を聞くと、建物外部にはほとんど被害が見受けられないものの、建物内部では、「家の中が傾斜」、「1階の柱が2本折れていた」、「家の中に隙間が発生」など大きな損傷を居住者は確認していた。その際入手した、居住者が撮影した自宅の被害写真を図15に示す。このように居住者は建物内外の被害の発生を確認し、写真等で記録していることがわかる。そこでこのような住民の情報を生かした被害調査のしくみの検討も必要である。

したがって、もし住民自身が自宅の応急危険度判定調査を実施していれば、本震後の状況は変わっていた可能性があり、住民自身で実施可能な応急危険度判定調査キットなどの開発が望まれる。
