## 2018年台風21号の暴風による被害分布（速報：その2） —被害分類とこれまでの台風被害との比較—

Damage Distribution of Typhoon No.21 in 2018 (Report Part 2)

- The damage was classified and was compared with the past study -

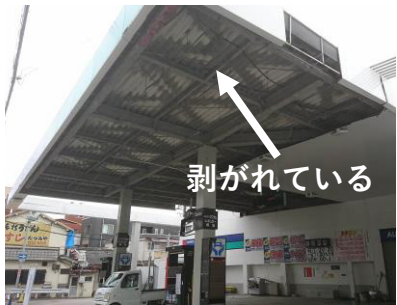
<p>①軒天の剥がれ</p>

表3に「2.住宅以外の建物（図2内）」の被害写真（抜粋）を示す。①は軒天の剥がれ被害で、このガソリンスタンドの軒天の大部分が風によって飛ばされており、立ち入り禁止となっていた。また、この軒天の剥がれ被害は、他の大規模建物にも多く見られ、中には休業している店舗もあった。②はS造の金属屋根が剥がれてめぐり

<p>ガソリンスタンドの軒天がほとんど風で飛ばされている。</p>	<p>②金属屋根の剥がれ</p>

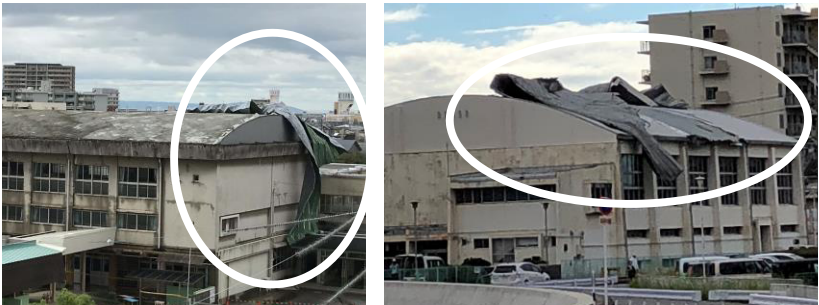
<p>小学校の校舎、体育館の金属屋根が剥がれてめくれ上がって、反対側の壁に垂れ下がっている。</p>	
<p>③付随屋根のめくれ</p>

上がっており、反対側の壁に垂れ下がっている状態である。金属屋根については、剥がれて道路に落ちていたり、他建物に損傷させた事例もあった。③は、建物入口に付随する車止めの屋根の損傷である。その様子をイラストで示した。この車止めはS造であり、屋根は金属材である。屋根は、イラストのようにコンテナ・事務所側にめくれ上がっていた。④はガラスの損傷被害で、国道沿いの販売店の天窗がほぼ全て割れていた。また、天窗以外にも木造屋根や壁が剥がれていた。既往文献<sup>1)</sup>には、②のような被害は、平葺き金属屋根の被害として分類されていた。一方で、①の軒天の被害は特に紹介されてなかったが、今回の調査では多く認められた。

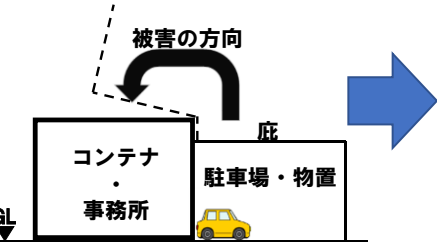
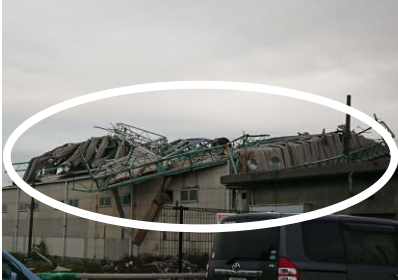
<p>※被害前の建物の立面図</p>

<p>コンテナ・事務所前の庇が風でめくり上がって、屋根に乗っかっている。</p>		<p>④ガラスの損傷</p>

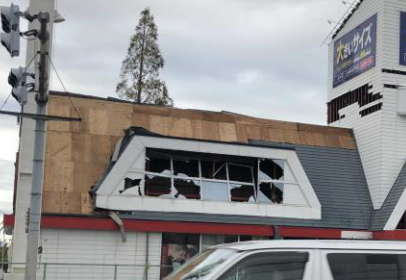
<p>販売店の天窗ガラスのほとんどが割れている。</p>
