空撮画像の目視判読による熊本地震前震および本震の 益城町とその周辺の建物被害

Visual Interpretation of Buildings in Mashiki Town Damaged by Fore- and Main-shocks of the 2016 Kumamoto Earthquakes Using Aerial Photographs

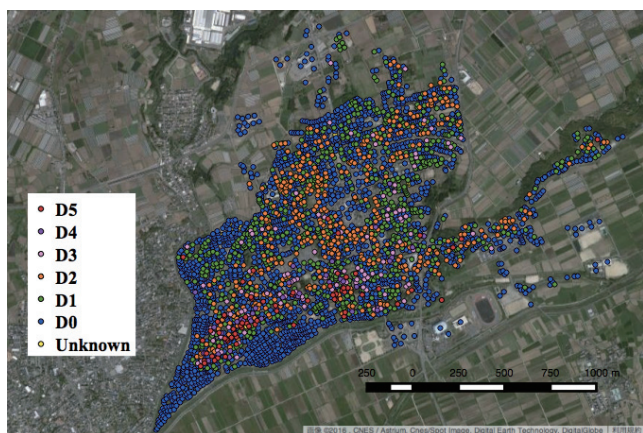
図2 前震による建物被害の分布 (Google Earthに加筆)

被害判読の判読基準は, Damage Grade¹⁾を参考に, D0~D5と「不明」の計7区分とした。Damage Gradeによる区分は, そのほとんどが建物の外観によらない基準である。そこで, 空撮画像から建物被害の判別を行うにあたり, 建物の外観によるDamage Grade相当の被害区分を設定した。表1にDamage Grade相当の建物被害の区分, 図2に前震による建物被害の分布を示す。益城町役場の南西に被害の大きな地域が見られる。この地域は, 瓦屋根の家屋が多かったことも被害が大きくなった原因ではないかと考える。

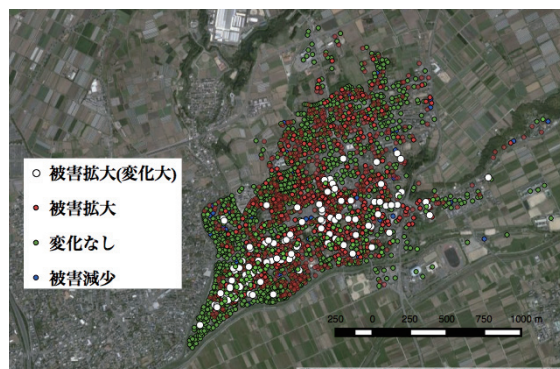
図3 本震で被害が拡大した建物の分布 (Google Earthに加筆)

表3に前震から本震にかけて建物被害が変化した棟数を、図3に本震により被害が拡大した建物の分布を示す。図3における「被害拡大(変化大)」は、本震により建物被害が被害なしから被害大になった建物の分布である。

表3より、被害が拡大した建物は1000棟以上あり、2度目の震度7による揺れを受けて、被害が進展したと考えられる。

被害判読から、前震の段階から建物被害が益城町役場の南西に集中していることが確認できた。また、本震により被害が増加した建物の分布から、益城町役場南西から北東にかけて、本震により被害の増加が確認できた。今後は被害が大きくなった原因を詳細に検討する予定である。
