# 文化財の防火防犯対策に関する研究 一人為的災害による文化財の被害事例を通じて一

## A Study on the Security System for Cultural Properties

### - Investigation into Actual State of Human caused Disaster-affected Cultural Properties -

○金 玫淑<sup>1</sup>, 谷口 仁士

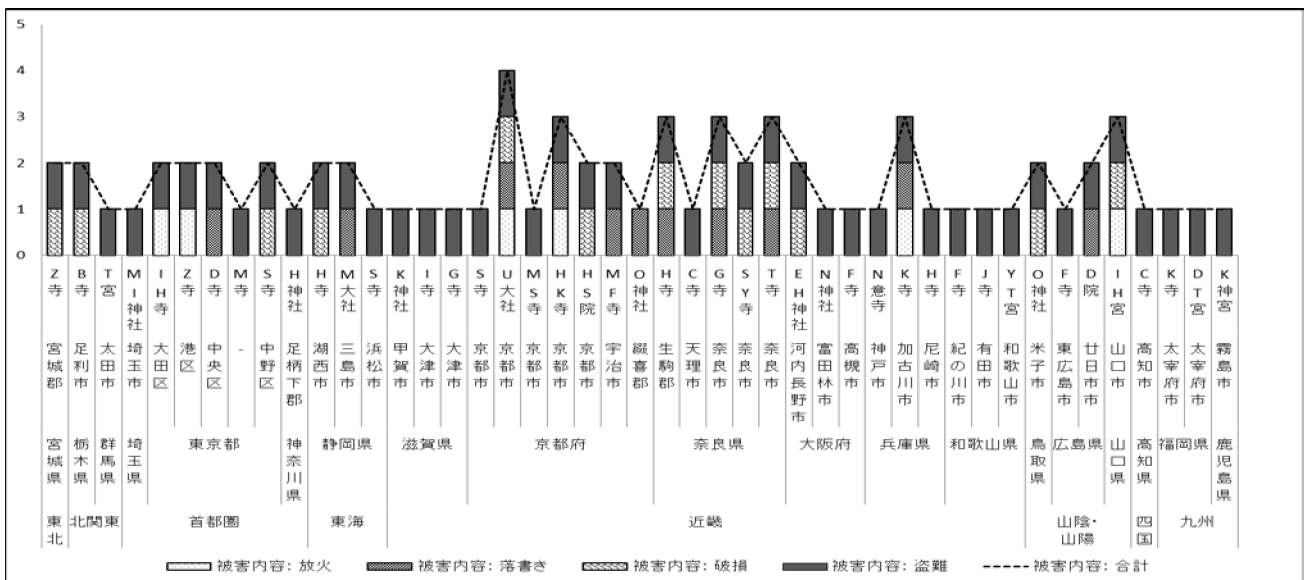
近年における文化財建造物の放火や美術工芸品の盗難被害の増加に伴い、文化庁では「国宝・重要文化財（美術工芸品）の防災、防火及び防犯対策の徹底等について」（平成 25 年 8 月 19 日 25 財美学第 120 号）の通知<sup>1</sup>を出すとともに各自治体の教育委員会に防火防犯対策を促している。しかし、2012 年度に立命館大学歴史都市防災研究センターが寺社の文化財所有者を対象に実施したアンケート調査の結果によると<sup>2</sup>、防犯体制としては巡回などの自主的な活動と警報設備が主な対策となっており、防犯設備の導入は全回答者の 56.2%に留まっていることが判明した。また、人為的災害の種類については、放火、落書き、破損、盗難の順に回答率が高くなる傾向を示した。図 1 は、人為的災害に遭ったことがあると回答した

45ヶ所における被害の種類を具体的に示したものである。京都府や奈良県の文化財が人為的災害への経験度が高いことがわかる。

図 1 人為的災害による文化財の被害の実態 (2012 年度の文化財所有者対象のアンケート調査の結果)

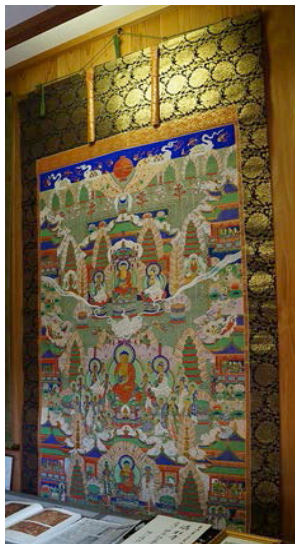
被害内容をみると、美術工芸品としては仏像(高さ50cm程度の小型)や掛け軸が主に盗難に遭っており、未指定文化財もあるが、指定文化財の被害が多いことがわかる。盗難文化財は幸い取り戻すことができたものもあれば、未だに行方不明のものもあり、図2と図3のようにレプリカをつくって拝観客に見せている箇所もある。

図 2 盗まれた絹本着色観経曼荼羅のレプリカ（愛知県 R 寺）

- 4) 愛知県R寺の住職の証言では、収蔵庫の壁に掛かっていた掛け軸がなくなり、内部が荒らされていたという。
- 5) 兵庫県K寺では被害に遭う度に新しい収蔵庫が建てられ、初代の収蔵庫は木造建物であったが、2代目と現在の3代目は鉄筋コンクリート造の収蔵庫を建て、防御システムも強化された。奈良県G寺の仏堂では普段使う仏具（特に、五鈷杵のうち小さいもの）が盗まれやすい傾向があったため、堂内に柵を設置するなり、あるいは使う時だけに仏具を取り出しているそうである。また、G寺の収蔵庫では昔は修学旅行の学生らによる被害はあったようであるが、手が届かないように展示品の段を高くしたり、カメラ・センサーなどを設置したため、最近には特に被害はないそうである。

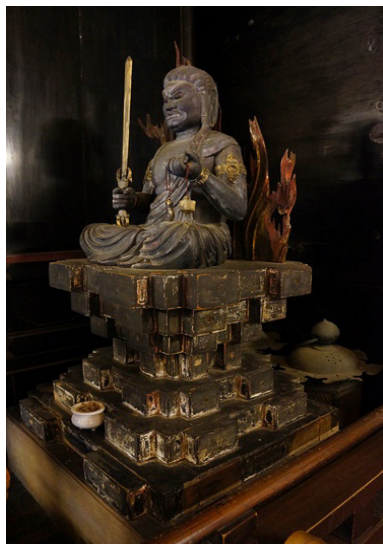
図 3 盗まれた不動明王像の模刻（奈良県 K 寺）

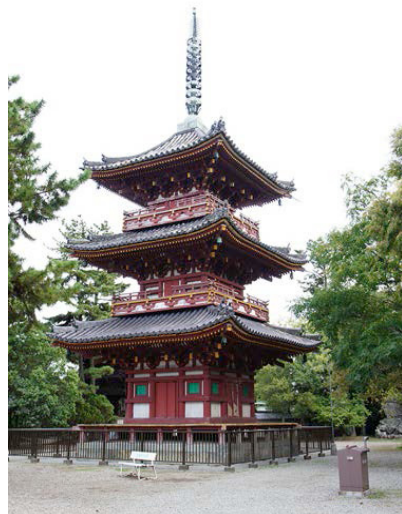
図 4 復原された三重塔（兵庫県 K 寺）

兵庫県 K 寺は盗難被害に頻繁に遭っているだけでなく、放火による損失もあり、建造物の被害としては 2 棟が被害に遭っていることがヒアリング調査で判明した。特に、県指定文化財の木造の三重塔は鍵穴から油を染み込ませた新聞紙を導火線代わりに突っ込んで放火したそうである。K 寺の住職の証言によると、塔内から燃えてしまったので消火に苦労したようで、一度鎮火したと思い消防車が帰った後に再び燃え上がった事例である。幸いにも心柱は残り、仏像も搬出できたので、1980 年に復原し、現在では塔の周りにはフェンスを巡らせ、厳重な警戒をしている（図 4）。放火犯は捕まったが、心身耗弱の人で、K 寺近くの神社の鰐口の紐も放火したそうである。また、同寺では数年前には開門する前に仏堂に侵入し、堂内の全ての蠟燭に火をつけたり、山門近くのプラスチックのベンチに放火する事件もあり、被害の経験度が高い寺である。

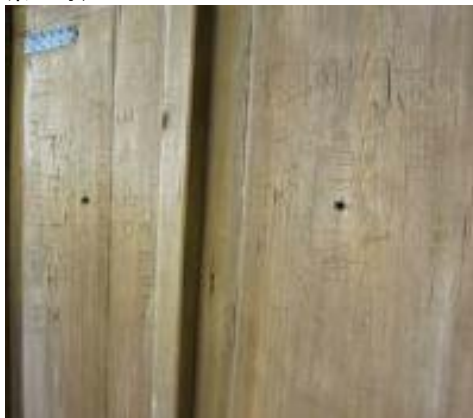
図 5 I 寺の塔の背面扉の落書き

木造建造物や土塀が多い日本では文化財の落書きの被害は甚だしいが、そのうち最も被害が目立つ事例を取り上げると、滋賀県 I 寺の多宝塔と奈良県 H 寺の大垣である。両方とも国宝や重要文化財に指定されている建造物であるにも関わらず被害程度をみると、国指定文化財に対する管理が整えているとは言いづらいのが現状である。

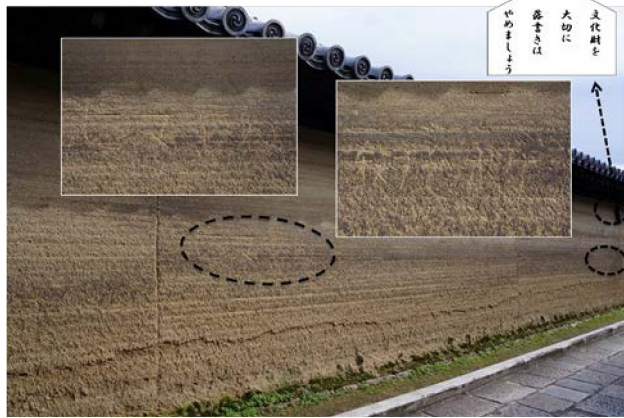
図 6 H 寺の落書き被害（2013 年 11 月 28 日撮影）

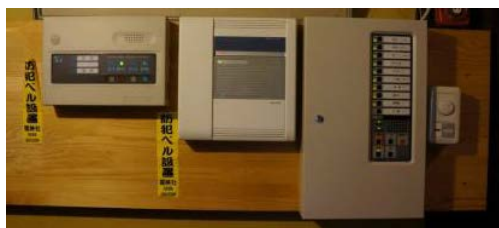
前者は、R 寺の住職の奥さんが防犯用の警報器の音で異常に気づき、住職や他の人に知らせたが、被害当時は本堂や他の建物にも警報器が付いており、どこを開けても同様の警報音が鳴る仕組みであったため、被害当日は

図7 愛知県R寺の防犯警報監視盤(盗難後)

収蔵庫までは確認に行かず被害に気付くのも遅くなった事例である。R 寺では被害後には本堂や他の建物の警報器と収蔵庫の警報器を分離したため、災害の経験から既存の防御システムを見直し、改善した事例として注目できる（図7）。

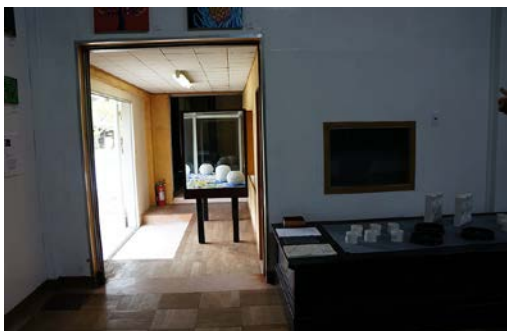
後者は、2002年の盗難事件の際には収蔵庫に警報装置があったにも関わらず被害に遭った事例である（図8）。被害当時、収蔵庫内部の収蔵スペースであった展示室の各々の入口にはシャッターとセンサーが付いていたが、犯人はそれらが付いていない部屋に入り、展示室に通じる窓を侵入経路として選択していた。被害後に新収蔵庫の建設を進め、防御システムも強化した事例である。

図8 収蔵庫の内部(盗難被害現場)
