平成27年9月に茨城県常総市で発生した洪水氾濫の地理的特徴

Geographical characteristics of flood occurred in Joso city, Ibaraki prefecture in September, 2015

○南雲 直子¹, 大原 美保¹, 澤野 久弥¹, 河本 尋子², 田中 聰²
 Naoko NAGUMO¹, Miho OHARA¹, Hisaya SAWANO¹, Hiroko KOUMOTO²,
 and Satoshi TANAKA²

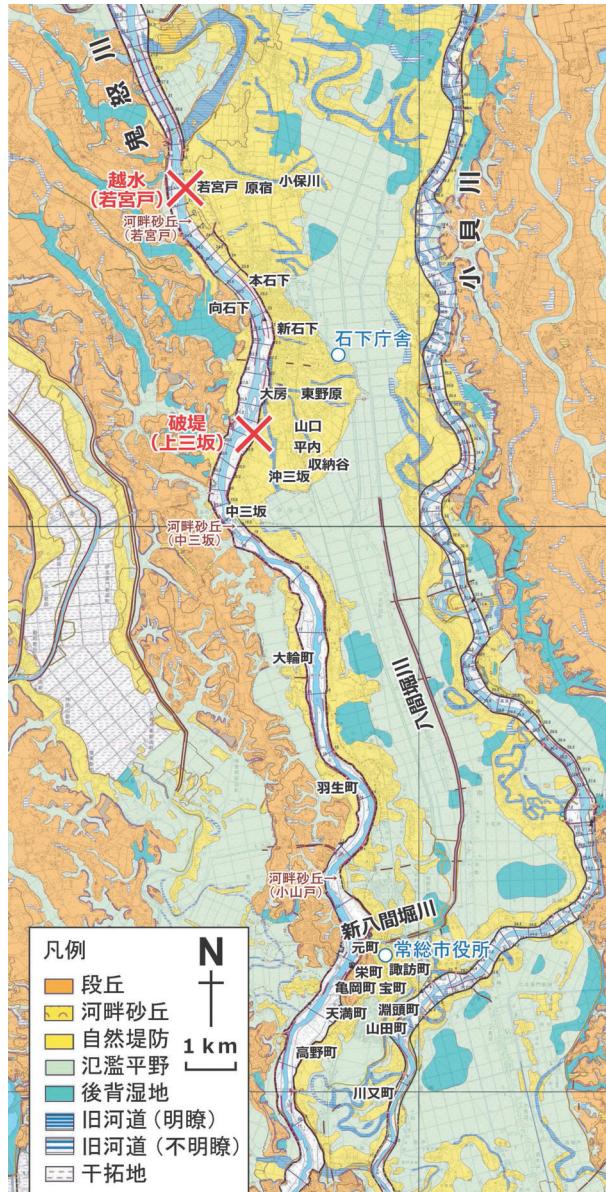
図 2 調査対象地域周辺の治水地形分類図¹⁰⁾

図 2 は微地形の分布を示したもので、石下地区・水海道地区が立地するのは結城台地・猿島台地（西側）と筑波台地（東側）に挟まれた幅 3~5 km 程の低地である（図 1）。現在は鬼怒川・小貝川がそれぞれ台地に接するように流れるが、かつて鬼怒川は水海道の南で小貝川と合流し、東方に流下していた。1629 年の現在の守谷市大木付近での台地開削（大木開削）や、翌年の小貝川流路切り替え等によって二つの河川は分離され、現在のような流路となった⁸⁾⁹⁾。

低地は自然堤防、氾濫平野、後背湿地に大きく区分され、集落の多くは鬼怒川・小貝川の蛇行波長に同調しながら発達する自然堤防の上に立地する。石下地区の自然堤防は標高 20 m 以下で幅 1.5~2.0 km と広く、旧河道も見られる。水海道地区では低地の幅が 1~2 km と狭くなり、結城台地から連続するような標高 20 m 程の段丘端部と標高 15 m 以下の自然堤防が分布する。また、鬼怒川沿いの若宮戸、中三坂、小山戸⁹⁾では、冬の強い北西風によって河床砂が運搬されて作られる河畔砂丘が発達する。

自然堤防より低位の氾濫平野・後背湿地の標高は石下地区付近で標高 17 m 程で、大局的には北から南に向かって低くなり、常総市役所付近で標高約 12 m となる。氾濫平野の最も低い場所を流れる八間堀川は水海道地区で新八間堀川（図 1）と分流し、それぞれ小貝川・鬼怒川に流入する。また、新八間堀川と鬼怒川の合流点には、八間堀川排水機場と水門が設置されている。

越水地点付近は築堤されておらず、標高約 20 m の河畔砂丘が長さ約 2 km にわたって発達し、その背後に若宮戸の集落が南北に展開する。河畔砂丘の一部は人工的に掘削されたように見え、蒲鉾状の断面が観察できる。一方、上三坂の破堤地点は円弧状に発達する自然堤防に接しており、河道に沿うように上三坂の集落が展開する。

10日18時時点で石下地区にあった浸水域は、氾濫平野・後背湿地の地形勾配に沿うように徐々に南下し、八間堀川沿いでは少なくとも2.0m程度浸水した(図3, 4)。報道によれば常総市役所1階の浸水が始まったのは10日22時頃¹⁴⁾、南北に長い常総市では石下地区的洪水が水海道地区に達するまで数時間程度のタイムラグがあった。調査対象地付近は、鬼怒川・小貝川の自然堤防が氾濫平野・後背湿地を縁取るように分布する輪中状の地形を呈しており、新八間堀川付近がその収束部に位置する(図2)。低地そのものの幅が最も狭く閉塞された地点でもあるため、南下してきた洪水はこの付近で自然堤防に堰き止められるような形で貯留され、地形面を問わず浸水深を増したのだろう。

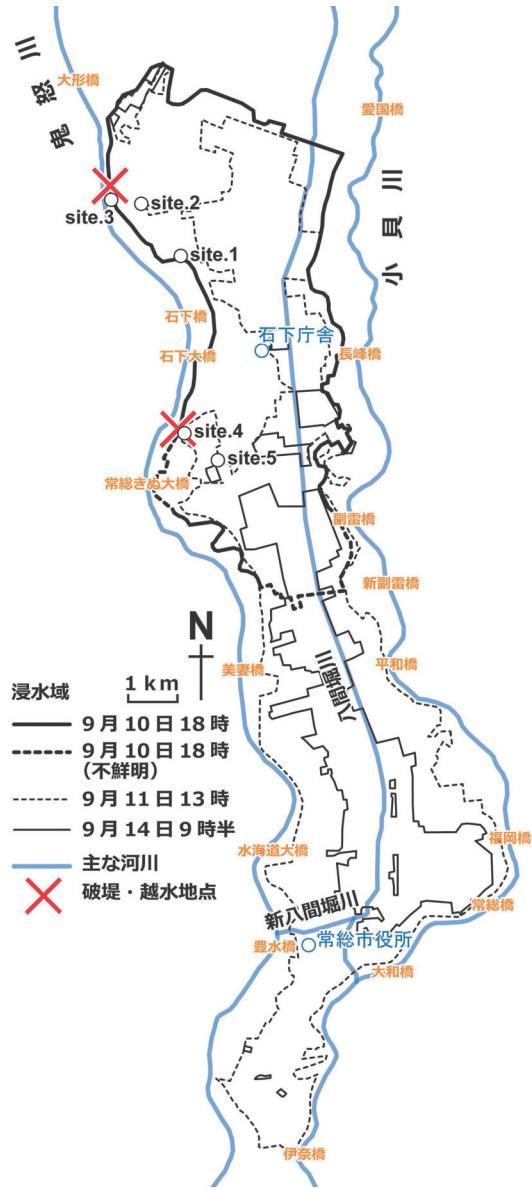
図3 浸水域の変化¹²⁾

図 3 に示した越水・破堤後の浸水域は、10 日 18 時時点で北限が大形橋付近、南限が新副雷橋付近にあった。ところが、翌 11 日 10 時時点では浸水域の南限は既に常総

市役所を越え、11 日 13 時時点では伊奈橋付近に達しており、面積約 40 km² と最大になった¹²⁾。

石下地区では、10 日 18 時時点に破堤・越水地点付近の鬼怒川の自然堤防は全面的に浸水しているが、それ以外の自然堤防は浸水していない。また、小貝川の自然堤防もほとんどが浸水を免れている。その後、浸水域が南下するに従い、破堤・越水地点付近の浸水も解消された。一方、水海道地区では鬼怒川河道そばの自然堤防はほとんど浸水していないが、中心市街地や常総市役所が立地する自然堤防は広く浸水した。また、小貝川沿いの自然堤防にも浸水が認められる。住民によれば、新八間堀川の北側で浸水が解消したのは 13 日朝とのことである。両地区的氾濫平野、後背湿地及び旧河道は全面的に浸水し、三妻駅東～北水海道東付近の国道 294 号線は 17 日時点でも立ち入りが制限されていた。また、氾濫平野縁の盛土上にある石下庁舎も浸水した（図 2, 図 3）。

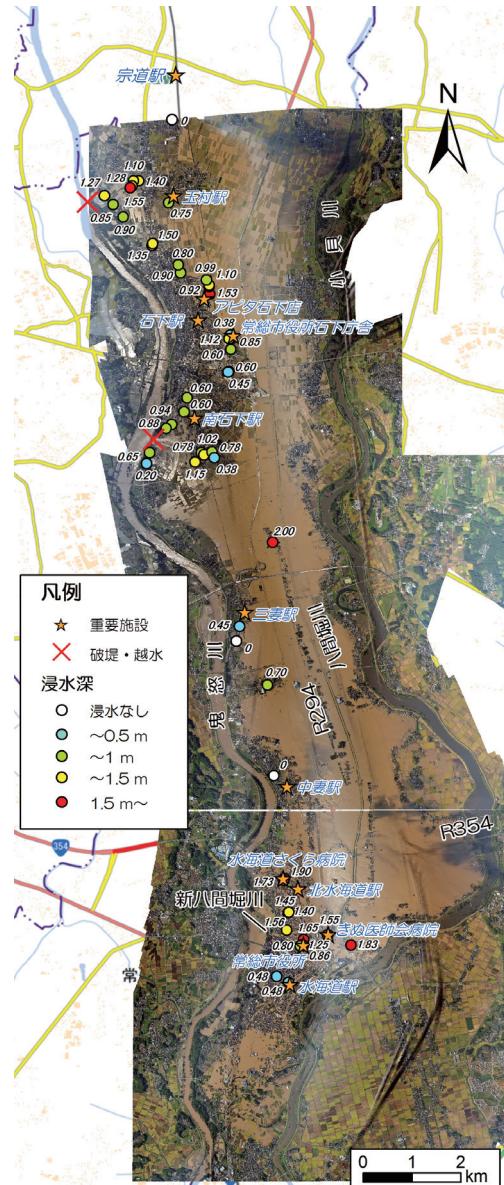
図4 9月10日の航空写真¹³⁾と浸水深

図 4 は現地で計測した浸水深の分布である。石下地区

では越水・破堤地点付近の自然堤防で 1.0 m 以下程度で、流れの中心にあった場所では最大 1.5 m 程度と深くなる傾向にある。しかし、破堤・越水地点よりも南に位置し、外水流入の影響を直接受けなかった自然堤防の集落では 0.5 m 以下が浸水していない。八間堀川沿いに南北に線状に広がる三坂新田町上で 2.0 m と氾濫平野では深く浸水し、石下序舎 1 階も 0.4 m 程浸水した。

一方、水海道地区では自然堤防の縁にある常総市役所裏で 1.2 m 以上、その北の氾濫平野上の店舗で 1.6 m 以上、水海道さくら病院で 1.5 m 以上となったほか、旧河道にあたるきぬ医師会病院で 1.9 m の浸水深となった。また、小貝川沿いの自然堤防にある新井木町でも 1.8 m 以上浸水し、地形面を問わず新八間堀川の周辺は破堤・越水地点よりも浸水深が大きい。しかし、水海道駅は浸水しておらず、駅周辺の浸水深も 0.5 m 以下と新八間堀川沿いと比べてわずかであった。

石下地区では越水・破堤地点から洪水が一度に大量に流入したため、微高地である自然堤防も広く浸水した。図4によれば、越水地点からは洪水が放射状に流入して付近を最大1.5m程度浸水させて南下し、氾濫平野に達した。また、破堤地点の洪水は旧河道沿いに南下した後、南～南東に向かい氾濫平野に流入した。現地で見られたロープ状の堆積物はこうした流れを反映したものであろう。洪水はかなりの水勢を保ったまま自然堤防を通過し、粗粒土砂が厚く堆積するような流れの中心にあった建物は、特に大きな被害を受けたと考えられる。また、破堤地点東の平内集落(図2)の住民は、「10日の破堤後10～15分程度で浸水が始まったが、夜には水位が低下し、翌11日朝には完全に水は引いた」と証言しており、自然堤防が浸水したのは比較的の短期間で、長期間浸水したのは氾濫平野・後背湿地であった。

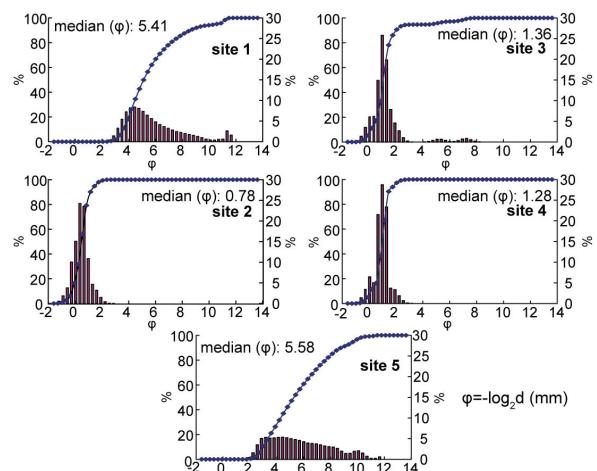
図5 採取した洪水堆積物の粒度組成

図5は採取した洪水堆積物の粒度分析結果である。破堤・越水地点近くの site 3、4 の中央粒径は中砂であったが、河道から離れるに従ってシルト分が多くなる (site 1, 5)。

site 5 では層厚 20 cm 程度の細砂混じりシルトを確認したが、層相に大きな変化は見られなかった。また、site 2 はロープ状に東に延びる洪水堆積物で岩片を多く含む。沖三坂の南の氾濫平野上でも東～南東に延びる同様の堆積物が観察された。
