# 2016年熊本地震における航空写真による建物被害の分析

Building Damage Analysis utilizing Aerial Photograph on the 2016 Kumamoto Earthquake

This paper presents a building damage analysis on the 2016 Kumamoto earthquake utilizing aerial photos. Since two main shocks occurred within 28 hours, most of the building damage data were obtained after the second shock. To evaluate the damage situation by the first shock, the authors analyzed the aerial photos, which was taken within 28 hours after the first one, and identified damage status of buildings by the rapid damage assessment index. The result shows that some buildings were no damage by the first shock, but they were heavily damaged by the second shock. In addition, the relationship of building damage between first and second shocks are estimated. Although the analysis is still tentative, it would be useful for planning the rapid damage assessment.

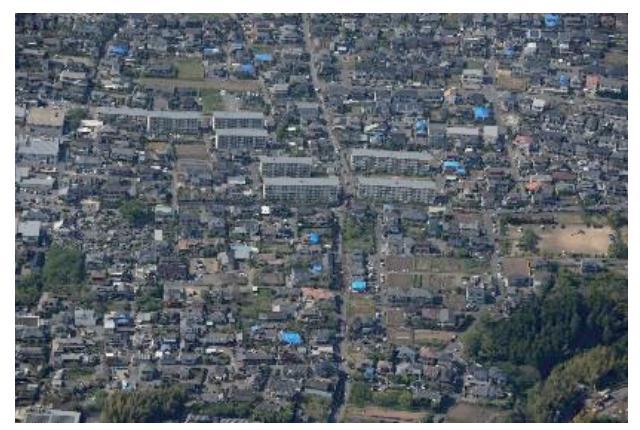
図 2 益城町辻の城地区を撮影した斜め航空写真の一例 (アジア航測(株)提供)

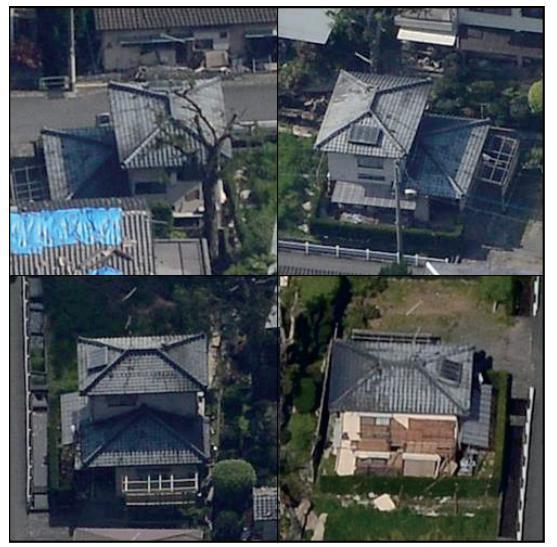
図3 四方向から見た建物被害の一例 (アジア航測(株)提供)

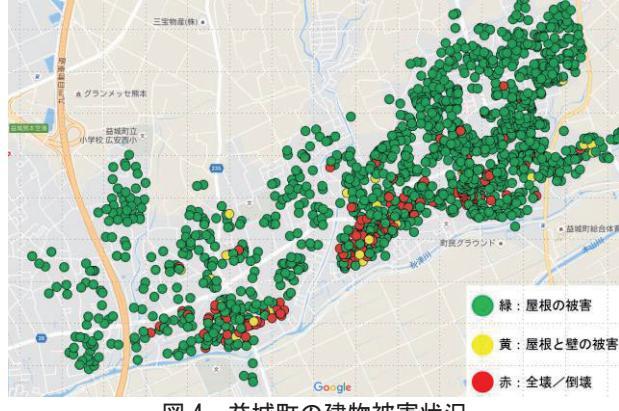
図4 益城町の建物被害状況

本研究では、まず、本震前の益城町の建物被害の全体 像を簡易的に把握するために、屋根だけの被害、屋根と 壁の被害、全壊/倒壊と3段階に被害を分類した。図4に 本震前の建物被害状況を示し、著者らの確認では約1400 棟被害があることが分かった。この全体像を参考に、被 害が密集している地域を対象に詳細に分析した。

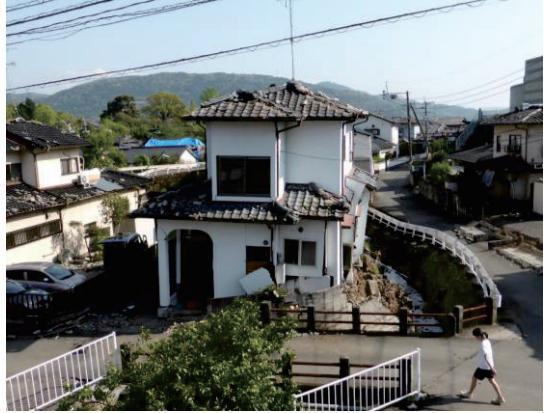
図5 本震前の地上写真 (九州大学神野らによる現地調査より引用)

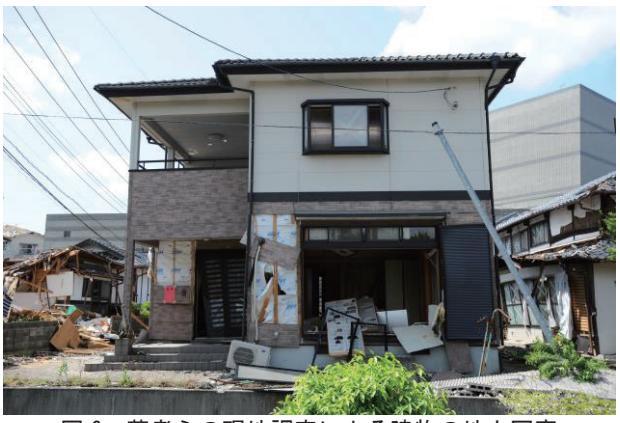
著者らの現地調査による建物の地上写真 図 6

さらに、本震後の被害状況把握のため、2回の現地調 査(2016年4月23日-24日、5月1日-6日)を実施し、 本震後の応急危険度判定の結果を確認した。図 6 に本震 後の建物被害と応急危険度判定の結果を示す。また、現 地調査で応急危険度判定が確認できなかった地域につい ては、本震後に撮影された Google ストリートビューの画 像も利用した。

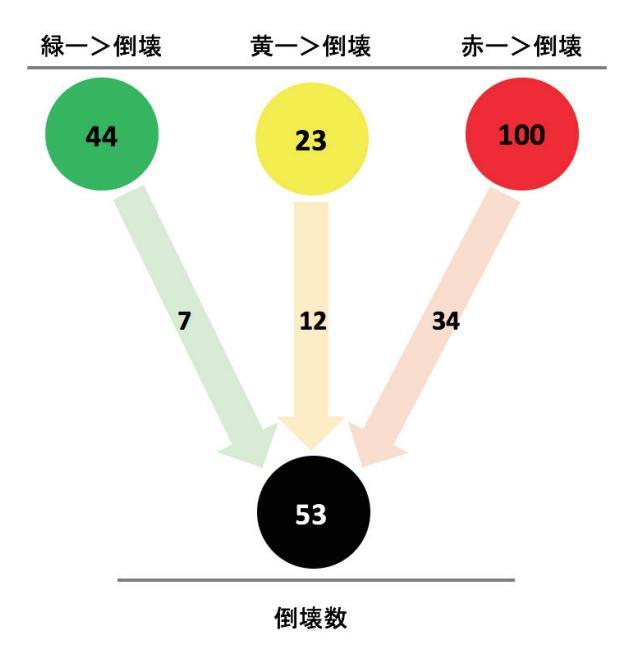
図9 本震後赤判定になった建物が倒壊した推移

また、図 9 に示すように、本震前には倒壊していなか ったが、本震後に倒壊した建物も多く存在することも明 らかになった。なかには、本震前の判定が緑判定だった 建物が、本震後には倒壊した建物もある。本震後に被害 が拡大している傾向が読み取れる。
