平成29年九州北部豪雨 発災当日の朝倉市における気象事象と 災害対応行動の実態調査

Survey on weather events and disaster response behaviors in Asakura city on
2017 " Heisei 29nen Kyushu Hokubu Gouu"

伊永 勉¹, ○宮野 道雄², 片平 敦¹, 川下 明子¹
Tsutomu KORENAGA¹, Michio MIYANO², Atsushi KATAHIRA¹
and Akiko KAWASHITA¹

¹一般社団法人ADI災害研究所
Active in Disaster Institute
²大阪市立大学
Osaka City University

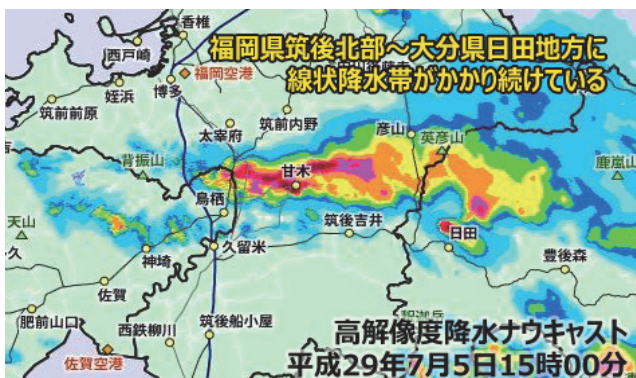
図1 朝倉市から日田市に停滞した線状降水帯

暖かく湿った空気が流れ込んだ影響等により、九州北部では大気の状態が非常に不安定となっていた。このような状態が持続する中、背振山地東側付近で次々と発生した積乱雲が上空の寒気の影響で猛烈に発達して東へ移動し、線状降水帯が形成・維持されたことで、同じ場所に猛烈な雨を継続して降らせて、福岡県や大分県で記録的な大雨となった。九州北部地方では、7月5日から6日までの総降水量が多いところで500ミリを超え、7月の月降水量平年値を超える大雨となった。気象庁のレーダー解析(24時間解析雨量)では、福岡県朝倉市で約1,000mm、大分県日田市で約600mmの記録的な豪雨となり、記録的な豪雨の影響で筑後川中流右岸側の支川上流域では多数の山腹崩壊が発生し、土砂と一緒に大量の流木が市街地へ流れ込み、この流木が被害の拡大を招いた。今回の記録的な豪雨は、福岡県朝倉市や大分県日田市等で24時間降水量が観測史上1位の値を更新するなど、これまでの観測記録を更新する大雨となり、福岡県・大分県に九州

今回の被害の特徴は、東西35km、南北15kmという狭い地域に、積乱雲の線状降水帯が7時間ほど居座ったことで、山間部に降った雨が地中に浸透する間もなく、山肌を流れて間伐材と林立する杉の木等をなぎ倒し、真砂土の表層崩壊による土石流となって、毛細血管のように張り巡らされた谷間から下流の河川に流れ、土砂と流木が橋梁を塞ぎ、土砂ダムを造り、河道を変えて、家を押し流すという恐ろしい被害が数時間のうちに起こってしまったということである。

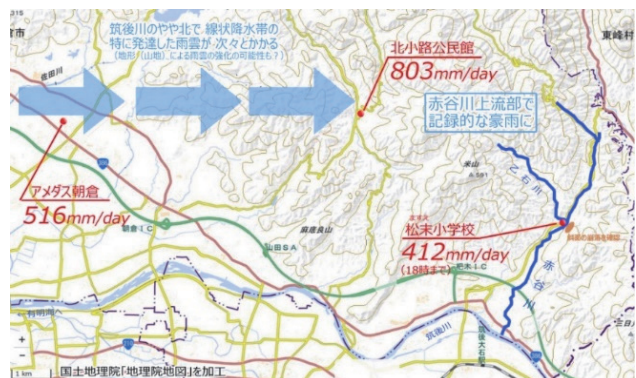
図2 朝倉市の三カ所の雨量観測地点雨量
