建物被害調査『トリセツ』のデザイン

Design of "TORISETSU" Brochure of Building Damage Inspection for Non-Experts

This study presents a development of building damage inspection manual, "TORISETSU". It is designed for non-experts such as housing owners and residents that could check and record building damage situation by themselves. The authors summarized the inspection procedures and arranged the information into one-page brochure with full of illustrations. This brochure was distributed to the victims of the 2016 Kumamoto earthquake disaster area. In addition, to understand concrete image of the building damage levels, which is the result of inspection, the authors developed a 3D CG illustration, "ZUKAI" which depicts housing damage situation. This paper explains design policies and points of this brochures.

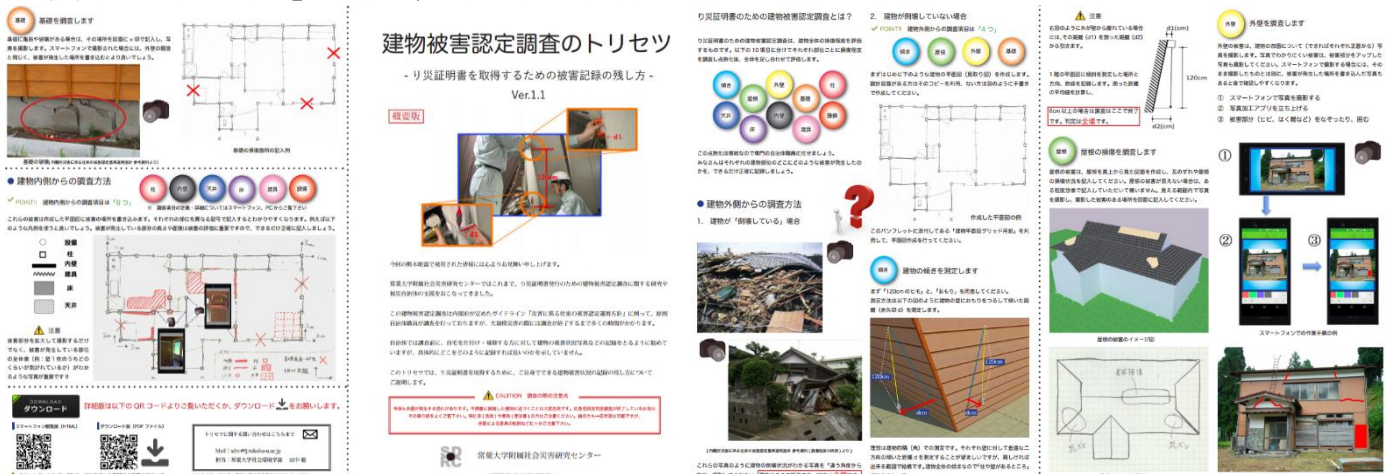
図1 益城町で提供した『建物被害認定調査のトリセツ（概要版）』

『建物被害認定調査のトリセツ』は、内閣府指針の中から地震災害の被害調査プロセスを要約したリーフレットである。このトリセツでは、単に内閣府指針を要約したのみならず、被災者自身で被害を記録できるように多くの図や写真を用いてその手順を示した。そこでまず、建物被害認定調査で調査する部位、すなわち「屋根、外壁、基礎、柱または耐力壁、内壁、天井、床、建具、設備、さらに建物の傾き」を示し、それぞれの調査部位ごとに被害を記録する。建物内の被害が発生した場所は、建物平面図に記録し、それぞれの被害の状況については、スマートフォンによる写真撮影による記録とした。

トリセツは2017年10月現在、本活動で初期に配布した地震被害用の概要版(図1)以外に、再調査の申請に対応した二次調査向け建物内部調査用、平成29年九州北部豪雨を受けて作成した水害向け(図9)の計3つが存在する。

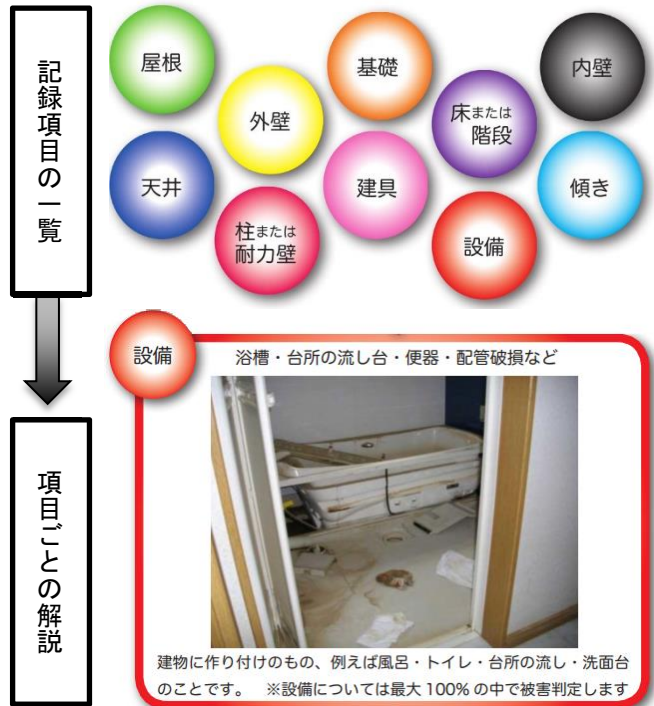
図3 項目ごとのテーマカラー設定とリンクのイメージ

「屋根、外壁、基礎、柱または耐力壁、内壁、天井、床、建具、設備、建物の傾き」の各調査項目に対して、ひとつずつカラーを設定した。これは調査項目を文字で探すのではなく、色で感覚的に探すリンクのイメージを意図している。項目に対応するカラーの設定については、色の違いによる視認性をあげるため IndesignCC2017 の標準スウォッチパレットから可能な限り色調の離れたカラーを用いるとともに、項目文字の後ろを円形ホワイトグラデーション処理することでコントラストを上げ文字を見やすく工夫した。(図3)

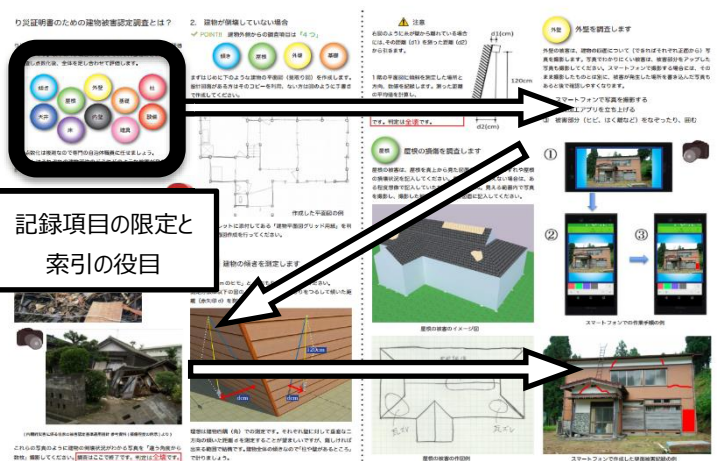
図4 Zの法則に基づいた内容の配置と情報の限定

広告媒体のデザインやメニューデザインにおいて採用されているZの法則⁵⁾を活用している。紙媒体やスーパーの食品棚などを目にした人間の視点は、左上→右上→左下→右下と移動していく傾向があるため、その位置に重要情報を置くものである。トリセツのデザインでは、内閣府指針の内容から最低限必要な項目を厳選し、図化した点に特徴がある。まずトリセツの内容を目にした際、最初に目に飛び込む左上に「これだけを記録しましょう」と前項のテーマカラーアイコンを設置し記録作業の全体像を認識させる。さらに各部位の記録方法が記述されている場所を該当カラーで瞬時にみつけられるように意図している。(図4)

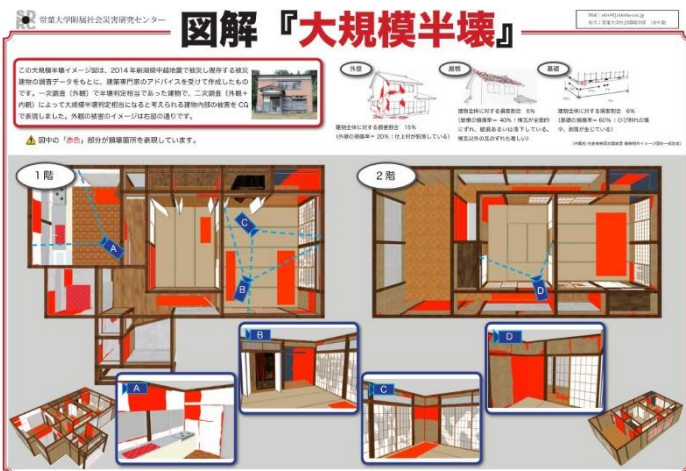
図6 『図解・大規模半壊』

『図解』は建物被害認定調査の再調査の申請者に対して，半壊や大規模半壊の損傷量のイメージを理解してもらうための図版である。熊本地震における建物被害認定調査では，外観目視調査である一次調査結果に納得せず，再調査を依頼する被災者が多く発生した。納得できない主たる理由は，建物の内部にも損傷が発生しており，内部調査を実施すれば，より大きな判定結果を得られるという認識である。しかし建物被害は被災者にとってもはじめての経験であるため，建物内部がどの程度損傷すると半壊や大規模半壊の状態になるのか，そのイメージを持ちあわせているわけではない。そこで具体的な建物を事例に，半壊や大規模半壊の被害をシミュレーションし3D-CG化した。事例とした建物は，2004年の新潟県中越地震で被災した実際の建物である。損傷のシミュレーションには建築専門家のアドバイスを受けた。『図解・半壊』では一次調査（外観）で一部損壊判定相当であった建物が，二次調査（外観及び内観）によって半壊判定相当になると考えられる建物の内部の損傷状況を表示し，『図解・大規模半壊』では一次調査で半壊判定相当であった建物が，二次調査によって大規模半壊相当になると考えられる建物の内部の損傷状況を表示した。（図6）

被災者が通常見慣れない図面に被害の面積や大きさを表現しても被害程度のイメージは難しいと考え3Dで表現した。実在する家屋を再現するにあたり，建物そのものや被害のリアリティをどこまで上げるかが問題となった。フローリング，畳，柱などにテクスチャを用い建物そのものには質感を持たせたものの，被害については作成の途中で実際にヒビや歪みを再現するとコントラストが出ず非常に分かり辛くなることが判明したため，発色の良いカラーを用いて被害箇所をマークすることとした。

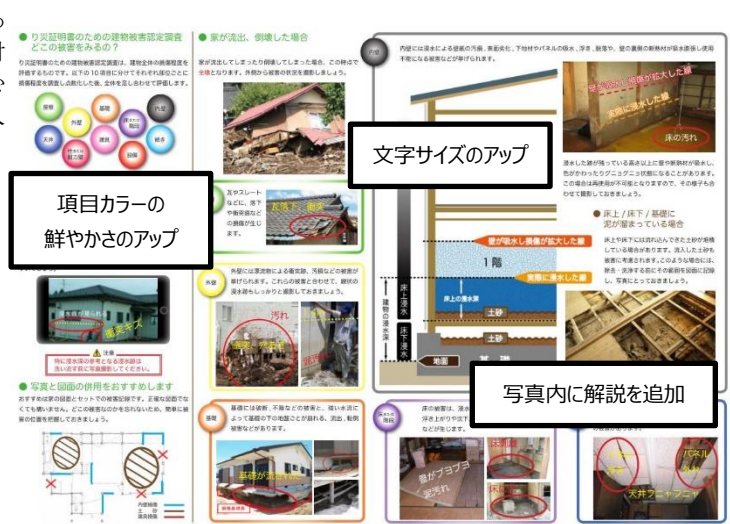
図9 トリセツ水害被害版（見開き内側）

一連のトリセツシリーズとしてこれまでのデザインを踏襲しつつ、ヒアリングで見た課題から文字サイズの拡大や項目カラーの鮮やかさアップ、また写真内に現れた被害の状況を擬音語で表現するなど改善を実施している。今後、トリセツシリーズのバージョンアップやトリセツに類する新たな住民向け資料の開発やデザインを実施する際には資料の目的と利用者を明確にした上で可能な限りユニバーサルデザインを取り入れ、補いきれない利用者に対しては支援者が利用しやすいデザインを検討する予定である。

その後筆者らは挙げられた課題の一部を反映し平成29年九州北部豪雨を受けて水害被害用のトリセツを作成したところ福岡県朝倉市HPに掲載された。(図9,10)
