韓国・浦項地震における被害者の住居安定支援に関する研究

A Study on Housing Stability Support for Victims in Pohang Earthquake in South Korea

○金池潤¹, 金栽滸², 加藤孝明²
 Jiyoon KIM¹, Jaeho KIM² and Takaaki KATO²

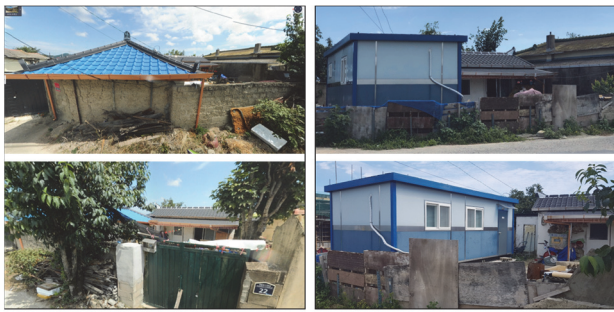
図 1 自己敷地仮設住宅の設置前後-1

(a) 震災前の姿 (2015年, Naver map) (b) 自力仮設住宅が設置された姿 (2018年9月12日, 撮影)

(c) 震災前の衛星写真 (d) 自力仮設住宅設置後の配置図

現場調査を通じて、実際の設置状況を調べた結果、入居者が所有する敷地に設置した場合には、図1、図2のように、被害建物の一部を撤去した後、その空地で仮設住宅を設置した事例が多かった。また、自分の敷地に設置が困難な場合には、図3のように、土地の所有者と賃貸契約を結び、仮設住宅を設置した事例も見られた。

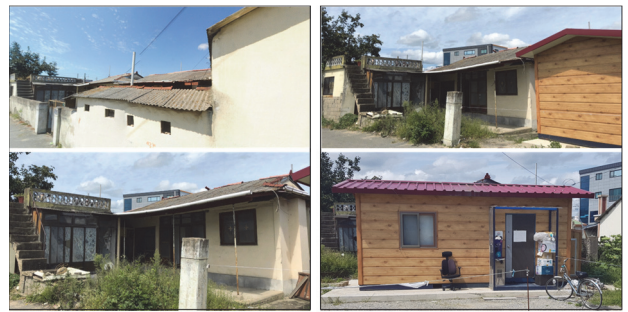
図 2 自己敷地仮設住宅の設置前後-2

(a) 震災前の姿 (2015年, Naver map) (b) 自力仮設住宅が設置された姿 (2018年9月12日, 撮影)

(c) 震災前の衛星写真 (d) 自力仮設住宅設置後の配置図
