2013年フィリピン台風30号ハイエンの被災・復興状況報告  
-2014年12月時点におけるセブ島北部の住宅再建と台風ルビー被害について-  
Report on Damage and Recovery Process after the 2013 Typhoon Haiyan  
: The Situation of Housing Recovery Process and Damage by Typhoon Ruby on North  
of Cebu in Philippine as of December 2014

○杉安 和也<sup>1</sup>, 花岡和聖<sup>1</sup>, 村尾 修<sup>1</sup>  
Kazuya SUGIYASU<sup>1</sup>, Kazumasa HANAOKA<sup>1</sup> and Osamu MURAO<sup>1</sup>

<sup>1</sup>東北大学 災害科学国際研究所

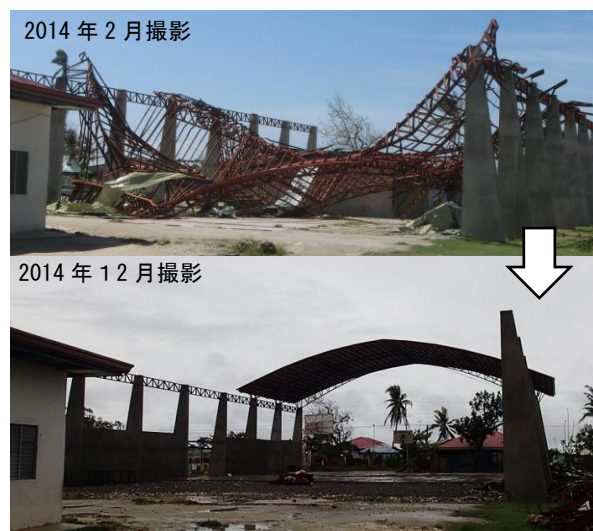
2014 年 2 月(被災後 4 ヶ月)の段階では公共施設、民間の商店等、多くの建物に瓦礫と被災のダメージが残っていたが、1 年目にあたる 12 月時点では、瓦礫は見当たらず、建物の修繕も進捗しつつあった。しかしながら、公

共施設の一部では修繕資金を十分に確保できず、部分補修にとどめている事例も見られた（図 2）。

図 2 公共施設の修繕状況（セブ島北部カウィット）

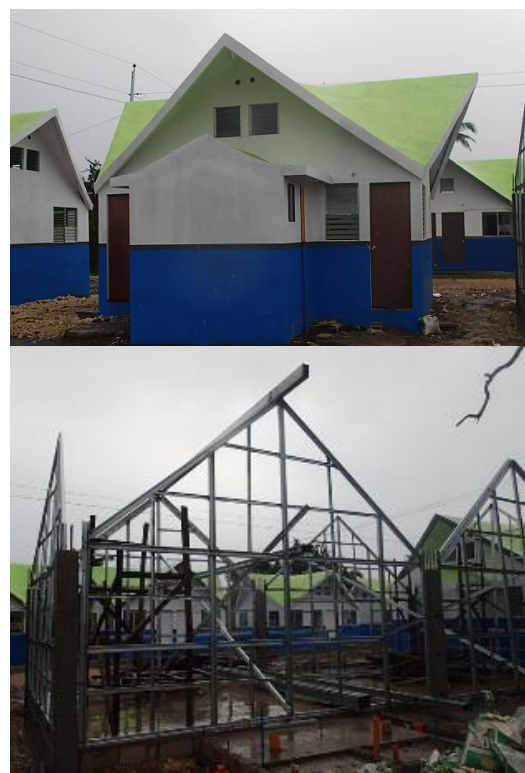
2014 年 2 月(被災後 4 ヶ月)の段階では、簡易仮設住宅の供給（カウィットの事例）が行われているにとどまっている状況であったが、今回訪問したダンバンダヤン市では、集団移転地の確保と恒久住宅の建設が進行していた。図 3 は今回確認した UN-habitat によって供給された恒久住宅の事例だが、管理者によれば、台風対策を考慮し、軽量鉄骨造を採用し、屋根の構造も当初トタンを想定していたが、十分な強度を得るために急遽コンクリートに仕様変更されたものである。

図 3 恒久住宅の建設状況（セブ島北部ダンバンダヤン市）

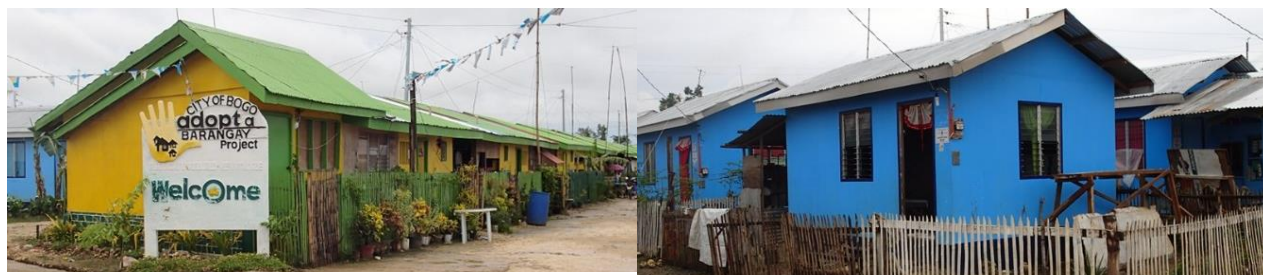
また、同じくセブ島北部にあるボゴ市内には、台風ハイエン被災者向けに新たにヨランダヴィレッジ<sup>(2)</sup>と呼ばれる集団移転地が設けられた（図 4）。このヨランダヴィレッジにはすでに被災世帯が移り住んでいる。

図 4 恒久住宅の建設状況（セブ島北部ボゴ市ヨランダヴィレッジ）
