# 救助活動の困難度を構成する要因に関する研究 －2016年熊本地震における 木造倒壊建物からの救助活動実態データを用いて－

A Study on factors composing rescue-difficulty  
- An analysis using empirical data on rescue operations at collapsed wooden houses  
during the 2016 Kumamoto Earthquakes -

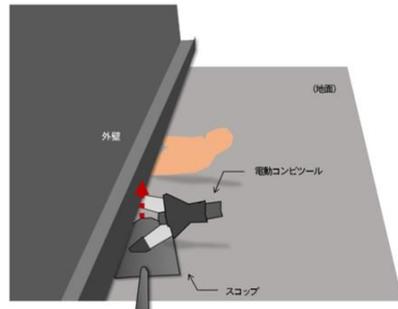
図 5-4-1 挟まれ・圧迫解除作業の状況 (イメージ図)

【要救助者①】	
解除方法	掌上
主な使用資機材	電動コンピツール、パール、スコップ、角材 (現場で調達)
所要時間	約 30 分
具体的状況	(1) 当初、電動コンピツールの下部 (地面) に角材を設定して掌上を試みたが、角材が地面にめり込んでしまい難航 (2) そこで、下部 (地面) に金属製のスコップを差し込んで掌上を試みたところ、要救助者への圧迫が徐々に緩和 (図 4-4-1) 地面と梁の間隙に角材を差し込んで安定化し、徐々に要救助者に接近しながら掌上・角材による安定化の作業を数回繰り返し、挟まれ・圧迫を解除

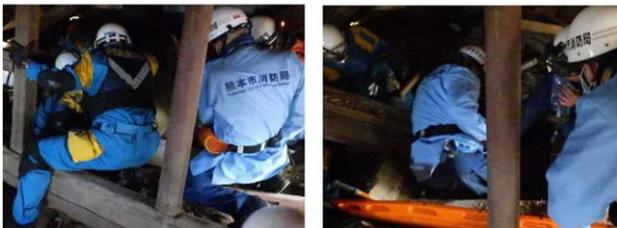
写真 2-1-10 救急救命士の CSM 実施状況

要救助者の挟まれ状況からクラッシュ症候群の発症が懸念された。そこで、熊本県警察本部に医療関係者の派遣調整を依頼しようとしたが、無線が輻射していたため、110 番に架電して災害警備本部への連絡を依頼した。約 30 分後、熊本市消防局の救急救命士が現場に到着した。直ちに救急救命士とのブリーフィングを実施し、CSM (Confined Space Medicine: いわゆる「互種の下の医療」) 実施の方針を固め、同救急救命士が輸液投与及び酸素投与を行った (写真 2-1-10、11、表 2-1-6)。

写真 2-1-11 左側 (右側側の救急救命士が輸液を保持)

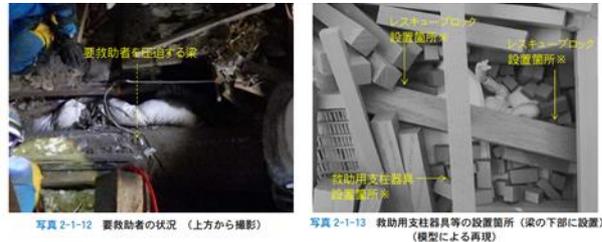
写真 2-1-12 要救助者の状況 (上方から撮影)

当初、要救助者を圧迫する梁をエアジャッキにより挙上する方針で作業を進めたが、同梁に屋根から相当の荷重がかかり、梁の下部が布团であったこともあり、エアジャッキ自体が下方向に沈み込んでしまい、十分な挙上に至らなかったため、梁を切断して挟まれ・圧迫を解除する方針に変更した (写真 2-1-12)。この作業に伴う屋根の崩壊等に備えて、要救助者を圧迫する梁の下部の僅かな隙間にレスキューブロックを差し込むとともに、同梁に連結する梁で耐荷重を期待できる箇所に対して救助用支柱器具を鉛直方向に設置し、可能な限り梁の安定化を図った (写真 2-1-13)。また、同梁が屋外に突出していたことから、倒壊建物外部において救助用支柱器具を鉛直方向に設置して安定化を図った (写真 2-1-14、15、図 2-1-4)。

今回、圧迫物が「梁材」であった事例で活動所要時間が長くなっていった(図12)。この結果は、そもそも「梁材」は建物の主要構造部材の一つであることから、崩落した建物自体の荷重が大きくこれに加わっており、3章4節e)でも触れたように、これを「挙上」して挟圧を解除する作業自体が難しく、あるいは「切除」して挟圧を解除する際には、図4の事例で紹介されているように、同作業に伴って建物の破壊程度が進行することを防止するための措置に長時間を要したケースがあった。こうした点を踏まえると、「梁材」によって挟圧されているケースでは、挟圧解除作業に高度な救助資機材や建物の安定化を図るための知識・技能が必要となる状況が想定される。ここから、圧迫物から救助活動の困難度を推定する際には、圧迫物が「梁材」であるか否か、そしてその支える重量の軽重、挟圧解除作業に伴う二次災害の危険性等について、建物構造を踏まえて検討する必要がある。

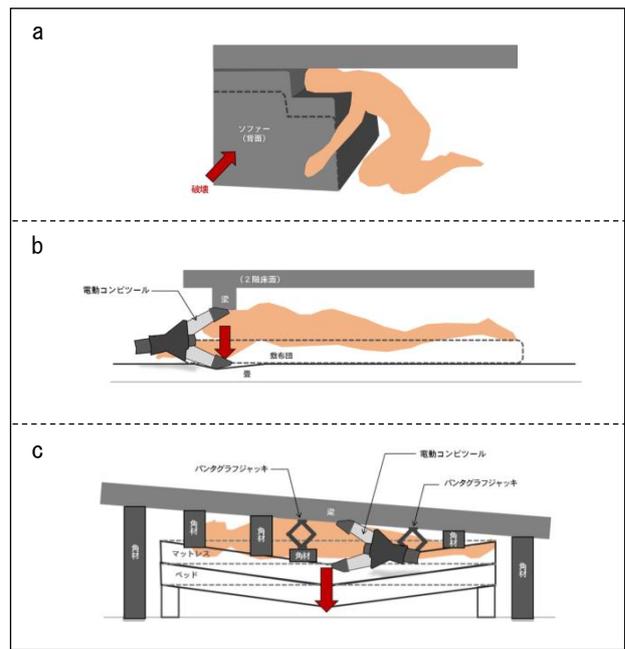
図6 要救助者の下部に空間を確保して挟圧を解除した事例の作業イメージ図

前述の警察庁による調査報告によると、調査対象事例において、挟圧解除作業として一般的と考えられた「圧迫物を挙上する方法」よりも「要救助者の下部に空間を確保する方法」が多く用いられていたという分析結果が示されており、また、同調査を通じて実施したヒアリングにおいて「（要救助者の被挟圧状態を解除する際に）まず挙上を試みたが、圧迫物の荷重が大きく難航したため下部に空間を確保する方法に切り替えた」という意見が多く聞かれたことが記されている<sup>5)</sup>（第3章, p. 85）。この下部に空間を確保して挟圧を解除した際の状況は、警察庁事例紹介（2017）においてもイメージ図を交えて詳しく紹介されている<sup>5)</sup>（第2章, p. 26, p. 29, p. 38）。そのイメージ図を図6に示す。なお、図6-aは、ソファにもたれ掛かるような姿勢で側頭部を挟圧されていた要救助者に対し、ソファの背柵部・脚部を破壊して要救助者の下部に空間を確保して挟圧解除に成功した事例であり、図6-bは、布団にうつ伏せで横たわった状態で側頭部を挟圧されていた要救助者に対し、救助資機材（電動コンピツール）を用いて敷布団および敷布団直下の畳を押し下げて要救助者の下部にわずかな空間を確保することによって挟圧解除に成功した事例であり、また図6-cは、ベッドに仰向けで横たわった状態で左大腿部を挟圧されていた要救助者に対し、救助資機材（電動コンピツール）を用いてマットレスを押し下げ、できた隙間に角材およびパンタグラフジャッキを差し込んで徐々に要救助者の下部の空間を広げることによって挟圧解除に成功した事

ついて、要救助者の下部の状況と活動所要時間の関係を挟圧解除作業の方法別に図13に示す。要救助者の下部が「ベッド又はソファ」であった事例では、「床面又は布団」であった事例に比べて活動所要時間が短くなる傾向がみられた。また、要救助者の下部が「ベッド又はソファ」であった事例では「要救助者の下部に空間を確保」する方法によって挟圧を解除した事例が多くみられ、これらの事例では、「圧迫物を挙上」または「圧迫物を切除」する方法を用いた事例に比べて活動所要時間が短くなる傾向がみられた。「要救助者の下部に空間を確保」した事例のうち、要救助者の下部が「床面又は布団」であった事例(活動所要時間:118分)が1例みられるが、この事例は、圧迫物(梁材)を挙上する作業に難航した結果、敷布団とその下の畳を押し下げることによって要救助者の下部にわずかな空間を確保して挟圧を解除した事例であった(図6-bの事例)。

今回の調査では、図13でみたように「要救助者の下部の状況」が活動所要時間に一定の影響を及ぼしていたということが分かった。これは、たとえ上記のように相当な荷重がかかった梁材によって挟圧されているようなケースでも、要救助者の下部が「ソファー又はベッド」などのように、破壊または押し下げることなどによって要救助者の下部に空間を確保できるような状況であった場合(図6のイメージ図ではaおよびcのようなケース)には、比較的短時間で挟圧を解除できる可能性があることを示す結果であると考えられ、事例数が限定的であることなどから更なる研究・検討の余地が認められるものの、要救助者の下部の状況についても、救助活動の困難度を推定する際の一つの指標になり得る情報ではないかと考える。なお、図6-bのイメージ図のように、要救助者の下部が「布団」「畳」などであった場合でも、相応の救助資機材を有していれば要救助者の下部にわずかな空間を確保して挟圧を解除できるケースが存在するものと考えられ、この点について更なる研究・検討を進める必要がある。

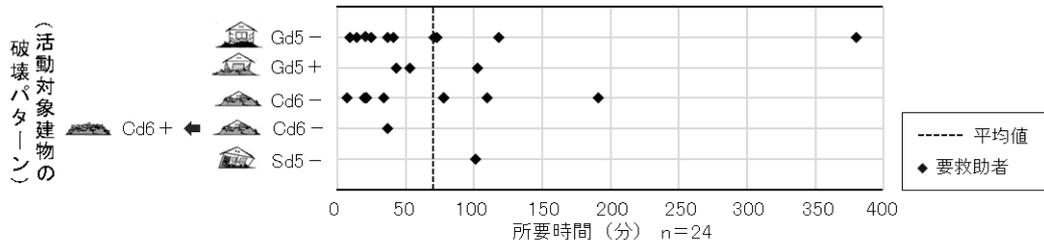
図8 活動対象建物の倒壊程度と活動所要時間

**a) 活動対象建物の破壊程度と活動所要時間の関連性**  
活動対象建物の破壊程度別に活動所要時間を図8に示す。岡田・高井<sup>6)</sup>の破壊パターンでは、当該建物が木造2階建てであった場合、「Gd5-」→「Gd5+」→「Cd6-」→「Cd6+」の順に破壊程度が大きくなるが（「Sd5-」は平屋建ての場合のパターン）、活動所要時間が最長の事例（380分）の破壊パターンが「Gd5-」であったのに対し、最短の事例（7分）の破壊パターンがより破壊程度が大きい「Cd6-」であったなど、活動対象建物の破壊程度が活

動所要時間に顕著な影響を及ぼしているとは言えない結果であった。なお、研究対象事例のうち1事例(図3の事例)において、救助活動中に発生した震度6強の余震によって、活動対象建物の破壊程度が進行していた(幸いこの事例で二次災害は発生していない)。

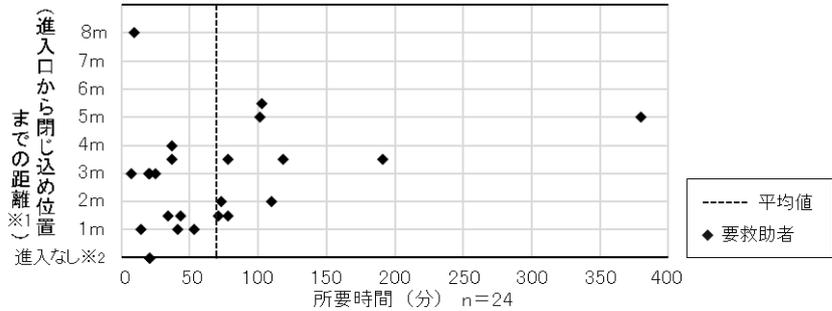
図9 閉じ込め位置と活動所要時間

閉じ込め位置と活動所要時間の関係を図9に示す。進入口から8m(研究対象事例の最長)の位置に要救助者が閉じ込められていた事例の活動所要時間がわずかに9分(研究対象事例中二番目に最短)であったのに対し、1~2m程度の距離に閉じ込められていた事例でも平均値(70分)を上回る事例がみられるなど、閉じ込め位置の浅深程度が活動所要時間に顕著な影響を及ぼしているとは言えない結果であった。

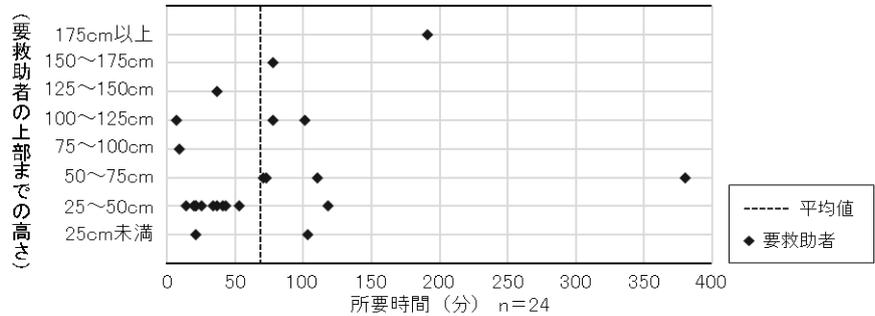
図10 閉じ込め空間の規模(要救助者上部までの高さ)と活動所要時間

閉じ込め空間の規模と活動所要時間の関係を図10および図11に示す。要救助者の上部までの高さが175cm以上あるような事例で活動所要時間が191分と平均値(70分)を大きく上回っていたのに対し、50cmを下回るような状況で平均値内の事例が複数みられ、また、閉じ込め空間内で同時に救助作業に従事できた隊員数が3~4人と相対的に多いような事例で最大値(380分)を示したのに対して、1人がやっと活動できたような状況で平均値内の事例が複数みられるなど、閉じ込め空間の規模の大小が活動所要時間に顕著な影響を及ぼしているとは言えない結果であった。

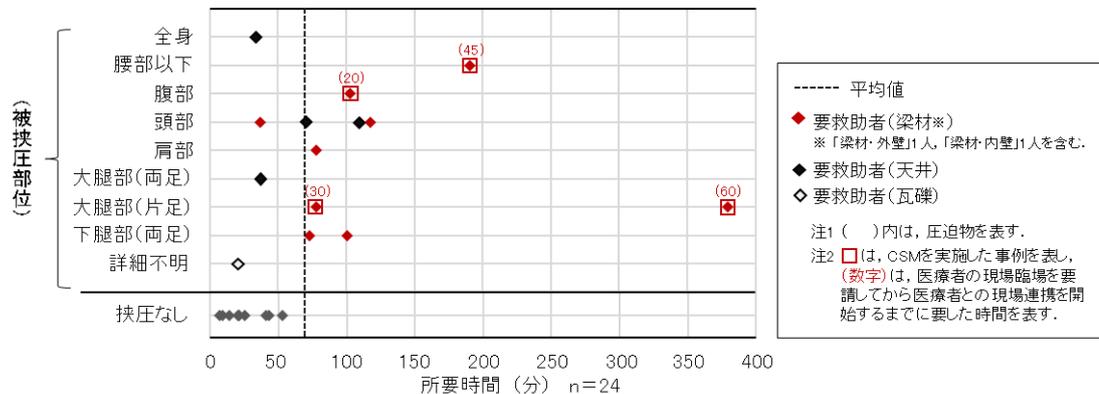
図12 要救助者の被挟圧状況と活動所要時間

図12に、要救助者の被挟圧状況別に活動所要時間を示し、圧迫物の種類およびCSM実施の有無を図示する。まず挟圧の有無について、「挟圧なし」の事例については、平均値:25分、標準偏差:15分、最小値:7分、最大値:53分であった。「挟圧あり」の事例では平均値:102分、標準偏差:88分、最小値:21分、最大値:380分となっており、双方を比較すると、「挟圧あり」の事例では、「挟圧なし」の事例の4倍の平均値であった。また「挟圧あり」の事例では、「挟圧なし」の事例に比べて数値のばらつきが大きかった。圧迫物については「梁材」、「天井」および「瓦礫」に大別されたが、「梁材」であった事例で活動所要時間が長くなる傾向がみられた。被挟圧部位については、「全身」を挟圧されていた事例から「肩部」のように体の一部分のみを挟圧されていた事例まで多様であったが、「腰部以下」、「腹部」および「大腿部(片足)(2例)」の計4事例でCSMが実施されており、これらの事例では活動所要時間が長くなっていた。これらの4事例において、医療者の現場臨場要請から医療者との現場連携を開始までに要した時間は、平均値:39分、最小値:20分、最大値:60分であった。なお、CSMを実施した事例は全て本震後の活動事例であった。

図12でみたように、「挟圧なし」の事例で活動所要時間が相対的に短くなっていたという結果については、そもそも要救助者が挟圧を受けていなければ、挟圧解除作業を実施することないため自然な結果と考えられる(図14の4から6への灰色矢印を参照)。しかし、「挟圧あり」の事例との活動所要時間の開きが、平均値にして4倍という高値であったという結果(図12)をみると、まず「挟圧の有無」が救助活動の困難度に影響を及ぼす大きな要因の一つであると考えられる。また「挟圧あり」の事例の中でも、活動所要時間が概ね20分~40分程度であった事例から最長380分という事例まで大きなばらつきがあったという結果(図12)については、たとえ要救助者が挟圧を受けているようなケースでも、救助活動の困難度が「比較的低い事例」と、「極めて高い事例」が存在していたことを表す結果であると考えられる。このことから、「挟圧あり」の要救助者については、その被挟圧状況を慎重に見極めることが重要と考えられる。この点について次節以降で詳しくみていくこととする。

今回、特に活動所要時間が長かった事例については、クラッシュ症候群を回避するためのCSMが実践されているケースが多かった(図12)。CSMが実践された事例の被挟圧部位は、「腰部以下」、「腹部」、「大腿部(片足)」であり、平均値を上回っていたその他の事例の被挟圧部位(「頭部」、「肩部」、「下腿部(両足)」)に比べて、より広範囲の筋肉を圧挫されていた状況がうかがえる。広範囲の筋肉の圧挫はクラッシュ症候群発症の危険性を高める要素の一つとして知られており<sup>3)</sup>、当該現場で活動した救助部隊は、この状況に着目して医療者の現場臨場を要請し、CSMと並行して救助活動を行ったものと推察される(図14の4から5に係る部分を参照)。CSMは、倒壊建物内の閉じ込め空間という危険・劣悪な特殊環境下で実施される医療行為であり、その実践には高度な救助戦略に基づいて安全かつ確に救助・医療活動を遂行するための能力が、救助・医療双方の活動者個人、そして医療者を含む隊全体に必要となる<sup>8)</sup>。

被挟圧部位に関する結果(図12)について、今回、「頭部」、「肩部」、「下腿部(両足)」を挟圧されていた計7事例では、上述のとおりクラッシュ症候群発症の可能性は相対的に低かったと推察されるものの、平均値の1.5倍程度の活動所要時間であった事例が数例みられた。これらは、そもそも挟圧解除作業そのものが困難であったのではないかと推察する。この点については、3節および4節で詳しく考察を行う。

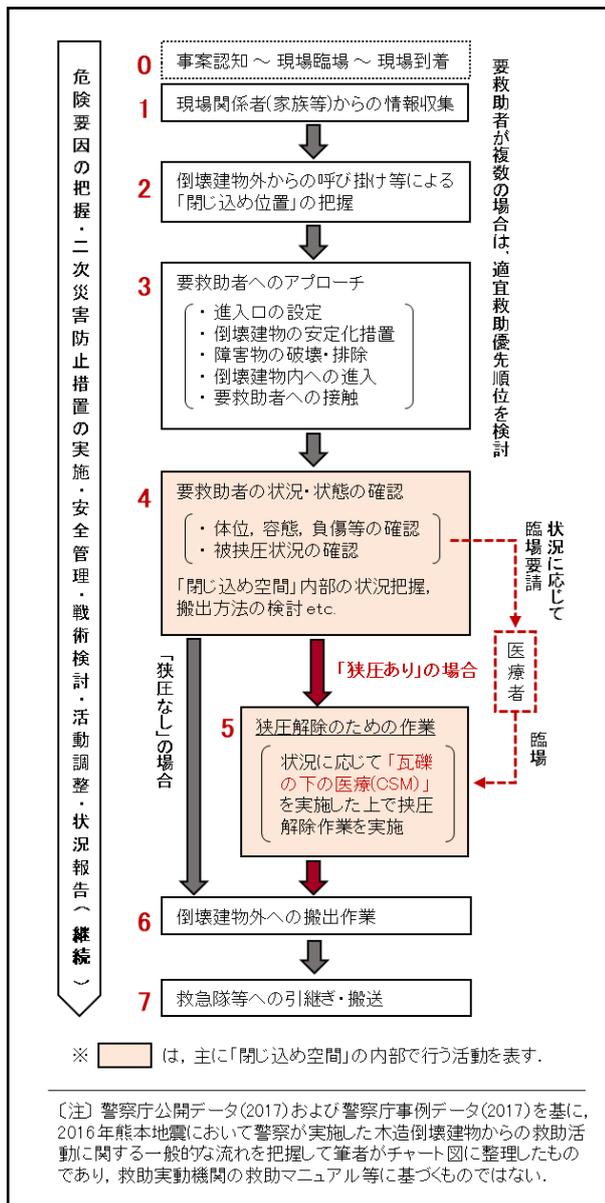
図14 建物倒壊・閉じ込め事案における生存者に対する救助活動の段階別チャート図 (参考文献5, pp.11-32, pp.113-193を基に筆者が作成)

今回の研究対象事例において、活動所要時間に一定の影響を及ぼしていたのは、「要救助者の被挟圧状況」および「要救助者の下部の状況」であった(図12, 13)。一方、活動所要時間に何らかの影響を及ぼすと考えられた活動対象建物の破壊程度、閉じ込め位置の浅深程度、および閉じ込め空間の規模の大小については、必ずしも活動所要時間に影響を及ぼしていなかったことが分かった(図8~11)。以下では、まず、警察庁事例データ(2017)および警察庁事例紹介(2017)に基づいて、建物倒壊・閉じ込め事案における生存者に対する救助活動の一般的な流れをチャート図(図14)に整理し、これを参照しながら、4章で示した結果について考察を行う。
