地震時の人体被災度計測手法の開発 —大腿部モデルの開発と家具衝突実験—

Study on Measurement Way of the Human Body Damage Caused by Earthquake
- Dummy Development and Crash Experiment of Femur Fracture -

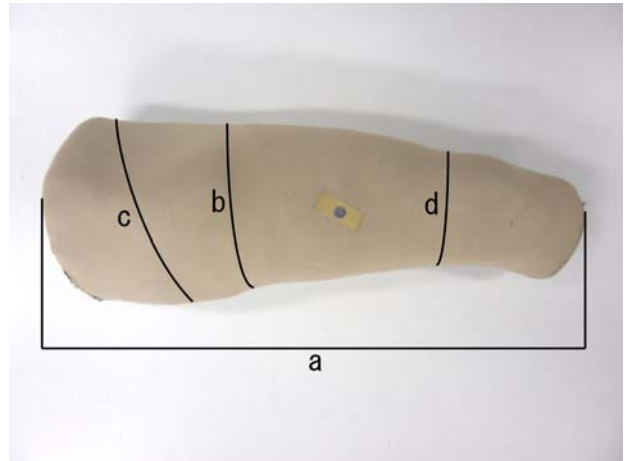
図1 大腿部モデル

本研究で開発した大腿部モデルの形状は、より生体に忠実なモデルを目指し、実際に人体（日本人、男性、22歳）の大腿部（左脚）から型取りを行った。このモデルは図1にしめすとおり、表面は皮膚としてネオプレンゴム、筋肉としてシリコンゴムおよび骨として内側に配置された模擬骨から構成されている。大腿部モデルの形状の検証として、表2にしめす産業技術総合研究所

a	570[mm]	モデル長辺寸法
b (周長)	532[mm]	大腿囲 (大腿内側の輪郭が最も内側に突出した高さで大腿の長軸に直行するように測った大腿の周長)
c (周長)	655[mm]	大腿付根囲 (転子点を起点とし、股の左側を通し、鼠径部および殿溝を経て起点にいたる周長)
d (周長)	417[mm]	膝の直上で大腿が最も細い部分の水平周長

率は活性化時の筋肉に近い値となっている。また、モデル表面は皮膚として、ネオプレンゴム（厚さ 3mm）で覆われていて、シリコンゴムの損壊を防止している。模型の重量は 10.0kg である。

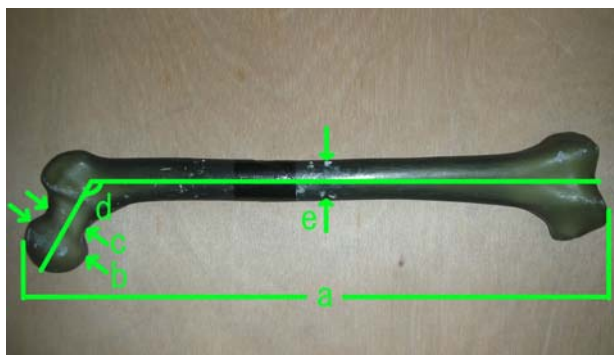
図 2 模擬骨

本研究で用いる模擬骨は図 2 にしめすもので、SAWBONES 社（米国）が販売する” 3rd Generation Composite Femur”⁷⁾である。この模擬骨は人間の骨に近い値を示す材料が用いられており、皮質骨の材料には” E-Glass filled epoxy”、海綿骨には” Rigid polyurethane foam”⁸⁾が用いられている。産業技術総合研究所「AIST 人体寸法データベース 1991-92」⁵⁾によると、青年層男性の大腿長平均値が 409.2[mm]となっており、模擬骨の値（a : 455[mm]）が少し大きい。これは、模擬骨がアメリカ人の寸法を基に製作されているためであると考えられるが、計測に大きな影響はないと考えられる。

a	b	c	d	e
455mm	45mm	31mm	135°	27mm

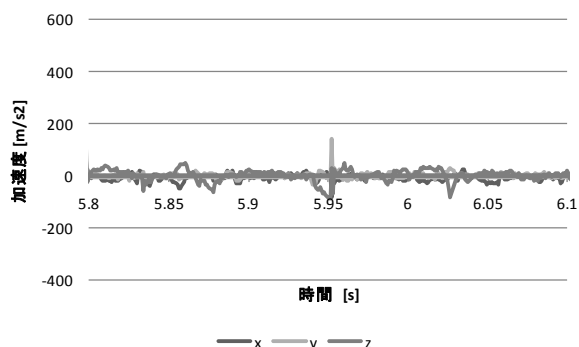
図11 本棚転倒時の加速度(測定番号7)

本棚の転倒実験では他の家具転倒実験で得られた加速度の波形と異なる波形の加速度が計測された(図11)。これは、本棚本体が衝突する前に内容物である本が先行してモデルに衝突したためである。また、冷蔵庫と比較して総重量の重い本棚が衝撃加速度が低くなっている原因としては、飛び出した本が衝撃緩和の役割を果たすと考えられる。よって今回の実験では本の重量は大腿部にかかっているとは想定せず、本棚自体の重量(51.0kg)が大腿部にかかるものとして衝撃力を計測した結果、大腿骨骨折の発生確率は0.1%と非常に低い値であった。
