# 宮古市内の学校の津波に対する防災管理・防災教育と 東日本大震災からの教訓

School safety for Tsunami disaster prevention including lessons from the Great East  
Japan Earthquake in Miyako city

○佐藤 健<sup>1</sup>, 村山良之<sup>2</sup>  
Takeshi SATO<sup>1</sup> and Yoshiyuki MURAYAMA<sup>2</sup>

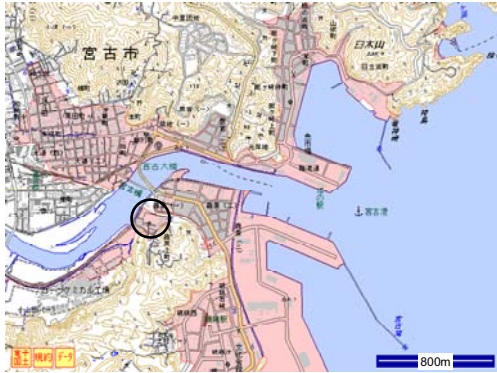
図 1 宮古市立 A 小学校の地理的条件と浸水範囲

学校の地理的条件と津波による浸水範囲（図中のシャドウ部分）を図 1 に示す。津波は校庭まで浸水したが、校舎は 1 階ボイラー室を除き浸水しなかった。地震発生直後から 1 次避難までの流れを表 2 に示す。2 次避難場所までの避難の流れについては文献 2 を参照願いたい。

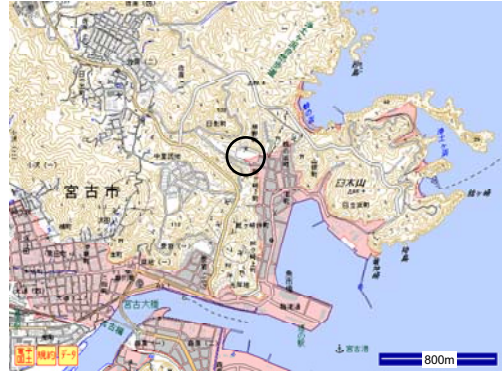
図 3 宮古市立 C 小学校の地理的条件と浸水範囲

学校の地理的条件と津波による浸水範囲（図中のシャドウ部分）を図 3 に示す。校庭には、地面から 40cm ぐらいの高さまで浸水した。学校の敷地が周辺道路よりも高くなっており、津波流出物は坂の途中で止まっていた。学区内では、湾に面している低地のほとんどが浸水した。

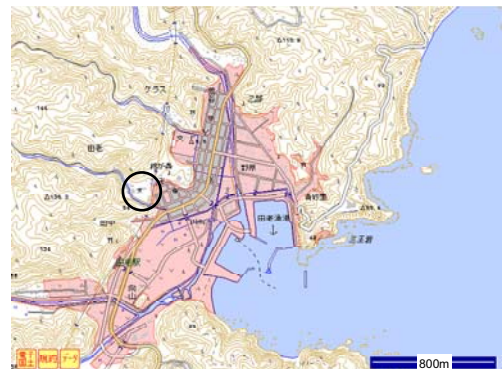
図 4 宮古市立 D 小学校の地理的条件と浸水範囲

学校の地理的条件と津波による浸水範囲（図中のシャドウ部分）を図 4 に示す。また、地震発生直後からの時間経過と避難の状況を表 3 に示す。
