## 2010年チリ津波による養殖施設の被害調査 Investigation on Damage of Culture Equipment by 2010 Chilean Tsunami

藤間 功司<sup>1</sup>, 嶋原 良典<sup>1</sup>, ○加藤 広之<sup>2</sup>, 丹治 雄一<sup>2</sup>  
Koji FUJIMA<sup>1</sup>, Yoshinori SHIGIHARA<sup>1</sup>, Hiroyuki KATO<sup>2</sup> and Yuichi TANJI<sup>2</sup>

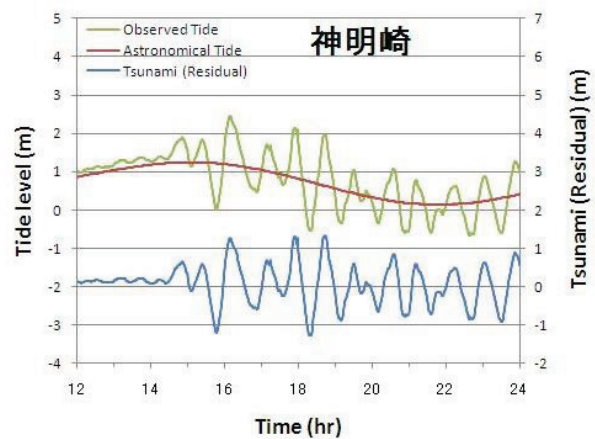
図-1 神明崎(気仙沼湾奥)における検潮記録

現地調査は2010年3月10-11日に気仙沼市および気仙沼漁協の協力を得て実施した。図-1に検潮記録を示す。最高水位はほぼ満潮の16時頃(第3波)だが、その後も同程度の津波が来襲し、僅かな差ではあるが最大波は18時40分頃(第6波)だった。周期が長く継続時間が長い、遠地津波の特徴が出ている。第1波が小さかったのは1960年のチリ津波でも同様であった。大まかな地形・地名は図-4に示してある。

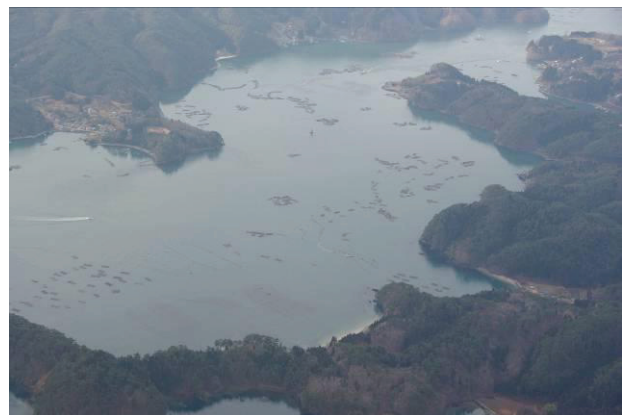
写真-1 大島瀬戸の養殖筏散乱状況(上側が大島。2010年2月28日撮影。気仙沼市提供)

写真-1に、大島瀬戸(大島北東部・北西部の幅の狭い海域)におけるカキ・ホタテ養殖筏の散乱状況を示す。流出した養殖筏が所々で固まりとなっているのは、もともと4,5台の筏が連結されてアンカーで止められていたものが、アンカーロープが切れて流失したり、絡み合ったりしたためと考えられる。数台の筏が固まった状態で大島瀬戸全体に広がっているため、船舶の通行を妨害している。

なお、このように養殖施設が団子状に絡まってしまい、筏の木材や延縄の浮きなどの所有者が分からなかったことが回収・復旧作業を難しくした。

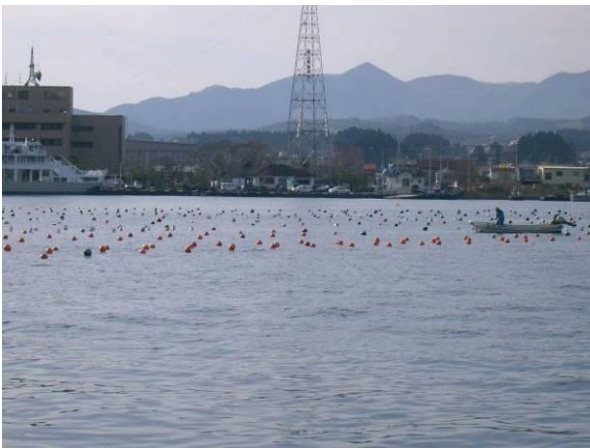
写真-2 湾奥（大浦地区）の延縄設置状況  
(2008年12月9日撮影。対岸がフェリー乗り場)

写真-2,3は、大浦地区の延縄式養殖施設の、ほぼ1年前と津波後の状況を示す。整然と並んだワカメ・コンブの延縄式養殖施設がすべて流出したことがわかる。しかもかなりの量が団子状となり一体として漂流した。
