地球観測データを利用した 公共土木施設被災調査モデル実施実験について

An Experiment for Assessing Damage to Infrastructure due to a Natural Disaster Using Earth Observation Satellite

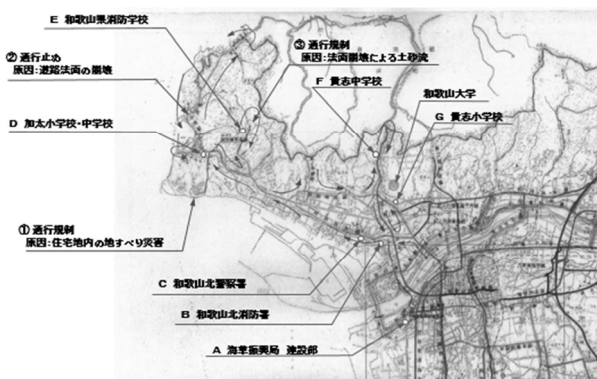
図1 検証区域内の主要施設と基本ルート

この検証モデルを基に、実際に災害の発生を想定して道路などの安全確認のためのパトロール実施をどのような考え方で企画し、実行するのかを確認するため、このモデル区域においてパトロールの実施が考えられる和歌山県、和歌山市の災害対策や公共土木施設を管理している行政機関等にヒアリング調査を実施し、被災情報が事前に無い場合の基本的なパトロールの巡回順序を調査し、基本となるパトロールルートを確定した(図1)。

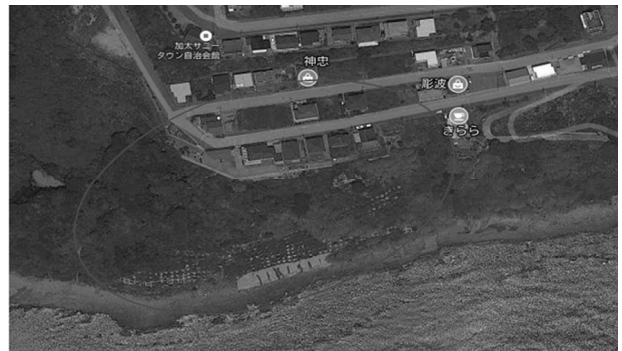
図2 地すべり対策工事が行われた市道と法面

住宅地と宅地内の生活道路を含んだ範囲において、地盤変状が確認されたため調査を実施した結果、大規模な地すべり災害の発生が懸念される状況が生じており、現在は地すべりによる地盤変動により道路面や住宅敷地、既存擁壁に亀裂などが発生していることが確認され、地すべり対策工事が実施された災害現場である(図2)。

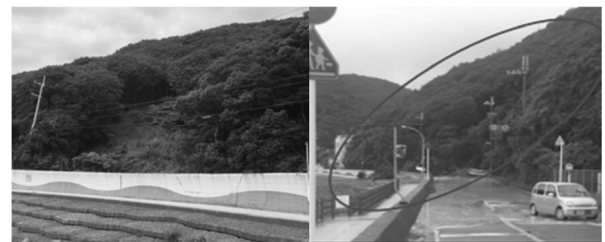
図3 左図：被災箇所②の表層崩壊法面(災害復旧工事後)、右図：被災箇所②の被災直後の状況

海岸に接する県道65号線で発生した土砂災害である。県道は海岸と山に挟まれた2車線道路で、山側に歩道があり海岸側は遊歩道として整備されている。本箇所は豪雨により山側の法面表層部の表層崩壊が発生し、崩壊土砂の一部は県道や防波堤を越えて海浜地に達して県道を閉塞し通行不能の状況が生じた。(図3～図4)

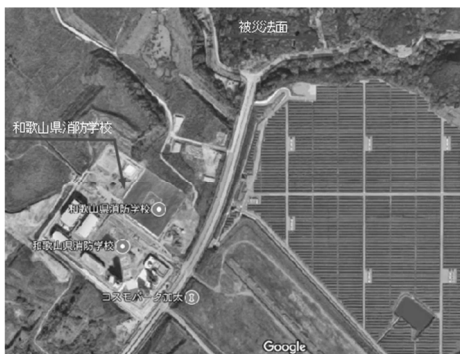
図5 被災箇所③の周辺状況

接続する市道の山側法面が豪雨により表層崩壊が発生し、発生した崩土が市道上を山から流れてくる路面排水により流れ出し、小石を含んだ大量の泥土が県道に流入し道路交通に支障が生じた災害である。(図5, 図6)

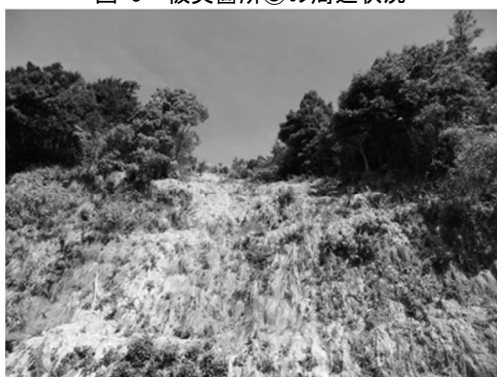
図6 被災箇所③の表層崩壊法面(災害復興工事後)

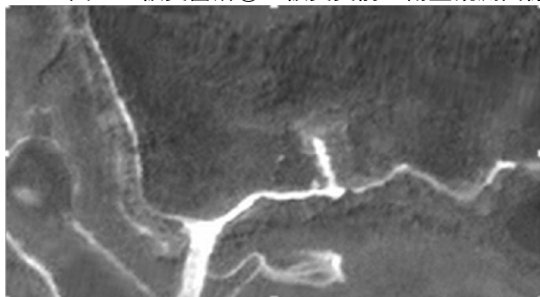
図8 被災箇所③の被災後の衛星観測画像

法面崩壊と路面の色から大量の泥土が県道側に流入していることが推測できる衛星画像(図7, 図8)であり、消防学校へのアクセス確保のため被災状況と県道の通行可否を判断するために現場確認が必要な状況である。
