2016年熊本地震における斜め航空写真を用いた 目視判読および深層学習による建物被害判別の検討

Visual Detection and Deep Learning Interpretation of Building Damages by the 2016 Kumamoto Earthquake using Aerial Photographs

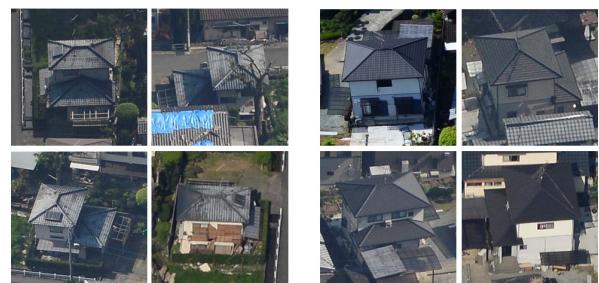
図1 4方向から見た建物被害の一例

されている。そこで、建物1棟に対して建物の状態が様々な方向から確認できるように、可能な限り4方向の画像を切り取り、建物ごとのデータベースに格納した。図1に4方向から見える建物被害の一例を示す。建物被害を複数の方向から確認することで、1枚だけでは判読できなかつた建物の損傷状況の全体像が明らかになり、判読精度の向上にもつながる。

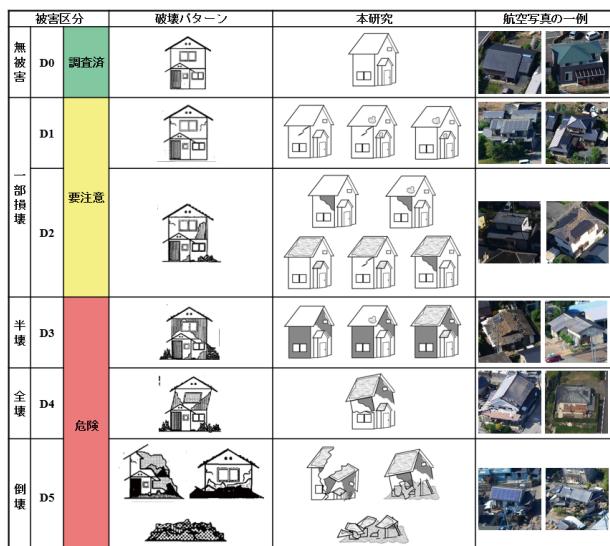
図2 本研究で使用した建物被害チャート（岡田らによる木造建築物の詳細破壊パターンから一部抜粋⁷⁾）

判読基準は、岡田らによる木造建築物の詳細破壊パターン⁷⁾（以下、破壊パターン）と応急危険度判定を用いた。この破壊パターンは、被害なしを表すD0から倒壊を表すD5までの6区分で分類（以下、Damage Grade）されており、これまでの先行研究においても、航空写真による被害判読に使用されていた。しかし、この破壊パターンは地上から被害把握をする視点で作成されており、航空写真が得意とする屋根の被害パターンが描かれていない。そこで、応急危険度判定の屋根の被害判定基準⁸⁾を参考に、屋根の被害もわかるDamage Grade相当の被害チャートを作成した（図2）。この作成した被害チャートを基に、Damage Gradeと応急危険度判定を同時に判読した。また応急危険度判定は、構造躯体の危険度および落下転倒物の危険度を評価しているが、本研究では構造躯体の危険度のみを評価した。

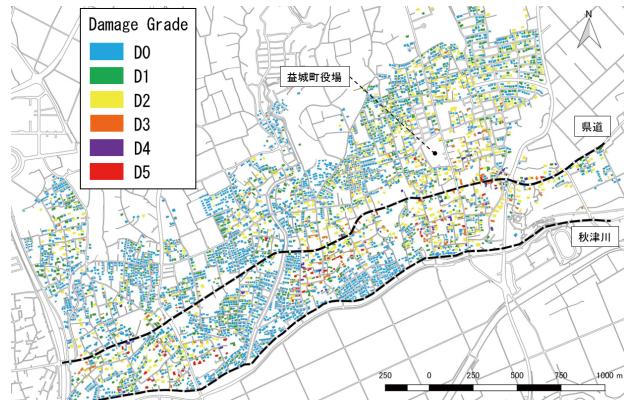
図3 Damage Gradeによる本震前の被災状況の再現

航空写真による建物被害の目視判読を行い、本震前の被災状況を再現した。表1にDamage Gradeによる判読結果の内訳、図3にDamage Gradeによる判読結果を示す。表2に応急危険度判定による判読結果の内訳、図4に応急危険度判定による判読結果を示す。

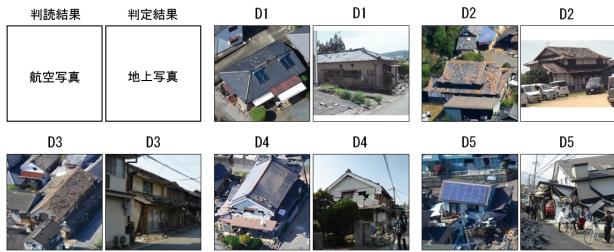
図5 判読結果が一致した一例^{9), 11), 12)}

斜め航空写真による判読結果と地上写真による判定結果を比較した。表3にDamage Gradeによる比較、表4に応急危険度判定による比較した結果を示す。また、図5に判読結果が一致した一例、図6に判読結果が一致しなかつた一例を示す。D0からD1、D2の比較的被害が軽微な建物

の判読は、高い精度を示す。これは、D1, D2の判定基準が主として屋根の被害となるため、航空写真判読が容易であることが要因としてあげられる。一方、D3, D4の判読精度はあまり高くない。D3については、判定基準が主として外壁の損傷となるため、複数の斜め航空写真から判読可能な建物もあるが、写真の枚数が少なくなるにつれて、判読が難しくなる。さらにD4については判定基準が主として建物の傾斜であるため、航空写真からの判読が難しく、精度が低下するものと考えられる。

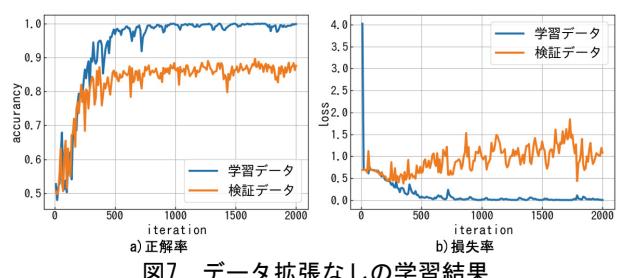
図7 データ拡張なしの学習結果

図7にデータ拡張なし、図8にデータ拡張ありの学習結果を示す。データ拡張なしのデータセットをCNNに適用したところ、反復回数が250回を超えたところで損失率が大幅に増加はじめ、過学習が発生したことが確認できた。

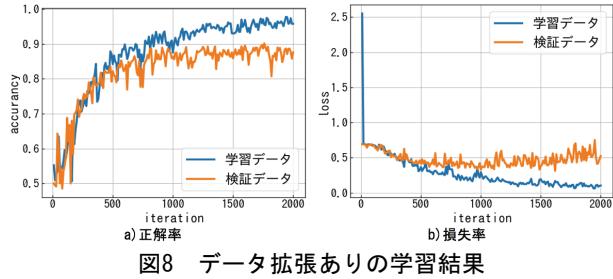
図8 データ拡張ありの学習結果

一方、データ拡張ありのデータセットにおいても、反復回数が1000回を超えたところで損失率が増加はじめ、過学習が発生した。しかし、データ拡張なしよりも正解

率が向上していることが明らかになった。

この式より、データ拡張なしの判別精度は74%，データ拡張ありの判別精度は86%であり、12ポイント程度精度が向上していることが明らかになった。

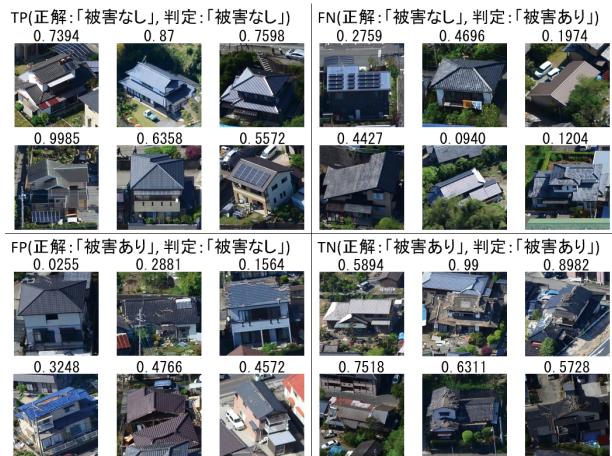
図9 データ拡張ありの学習モデルを用いた検証データに対する被害判別（数字は確信度）

図9にデータ拡張あり学習モデルを使用した検証データに対する被害判別の一例を示す。FNより、建物に一部でも樹木があると判別が難しいことがわかった。FPより、外壁のひびや倒壊した建物が誤判別されていた。この要因として、今回の学習データには、外壁のひびや倒壊した建物の画像が非常に少なかったため、判別ができなかつたと考えられる。

一方、CNNで学習させた結果、データ拡張ありのデータセットを用いることで、86%程度の精度で「被害なし」と「被害あり」の被害判別が可能であることが明らかになった。しかし、学習データに外壁のひびや倒壊建物の画像枚数が少なかったことから、これらの被害判別は難しかった。そこで、学習データに被害の部位ごとの画像を増やし、判別精度の向上を測る必要がある。また、目視判読では1つの建物の複数方向の斜め航空写真を利用することで判読精度が向上することから、CNNにおいても同様な方法で被害の判別精度が向上するか検討する必要がある。
