# 2011年東日本大震災における津波災害の分析 —建物被害の基礎的な整理と分析—

Analysis of the tsunami damage in The Great East Japan Earthquake Disaster  
- Fundamental arrangement and analysis of building damage -

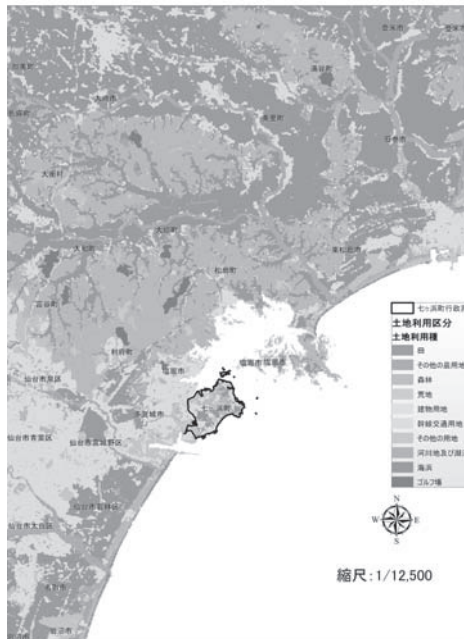
図 I 土地利用区分図と七ヶ浜町の位置

七ヶ浜町は南は太平洋に面し、北と東は松島湾と三方を海に囲まれ、松島湾の南西に突き出した半島状の形態をなしている(図 I)。町の中央部がなだらかな丘陵地帯となっており、海岸部に向けて放射状に傾斜し、起伏の変化に富んだ地形となっている。今回の地震による津波の遡上高と標高の関係を図 II に示す。津波の浸水ラインは国土地理院が公表していたデータを基にしている。概ね海拔 4~5m の範囲まで遡上していることが伺える。高い所では 15m 程の標高まで遡上したと推測できる。半数以上の住宅が標高 8m 以上の丘陵地に位置し被災を免れた建物が多かったが、太平洋側に面する南側の地域は津波による建物被害が集中した。
