平成30年北海道胆振東部地震の調査とその報告

Field Survey Report of 2018 Hokkaido Eastern Iburi Earthquake

写真1 被害写真(2018年9月15日~17日撮影)

写真2 被害写真(2018年9月15日~17日撮影)

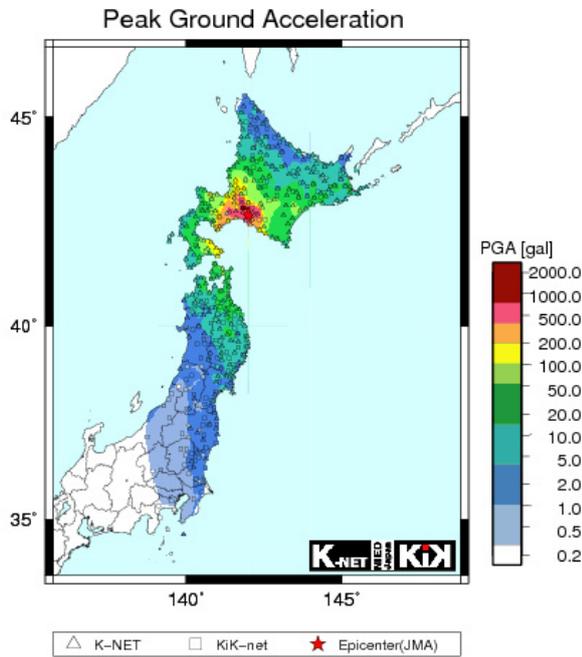
図 3 強震観測網 (K-NET, KiK-net) により観測された地表での最大加速度⁵⁾

図 3 は、防災科学技術研究所が作成した強震観測網 (K-NET, KiK-net) により観測された地表での最大加速度である⁵⁾。図 4 に、同じく防災科学技術研究所が公表した K-NET 追分 (HKD127) 観測点の強震動波形を示す⁵⁾。下段の上下成分では短周期成分が多く、また 1,591gal という大きな振幅が記録されていることがわかる。図 5 は、K-NET 追分の加速度記録(NS)を、過去の被害地震の加速

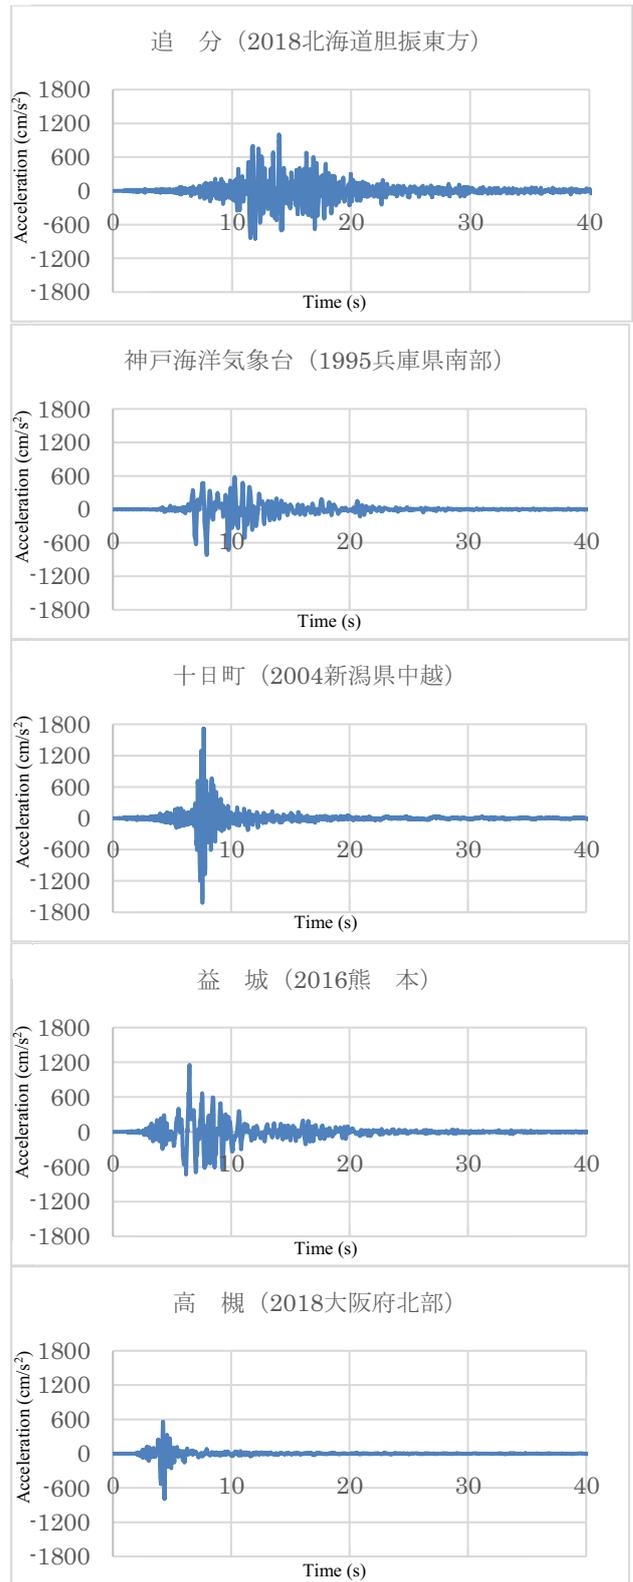
図 5 過去の被害地震の加速度波形の比較

度時刻歴波形と比較したものである。用いた過去の記録は、1995年兵庫県南部地震の際の神戸海洋気象台の記録(NS)、2004年新潟県中越地震の際の十日町の記録(NS)、2016年熊本地震の際の益城の記録(EW)、そして2018年大阪府北部の地震の際の高槻(EW)の記録である。観測記録の水平成分の内、最大加速度を有する成分を記載している。本年の大阪府北部の地震を除き、いずれも家屋に甚大な被害を与えた地震である。記録の包絡線から類推できる継続時間も、追分の記録は、他と比べて長いように見受けられる。

次に、今回の地震は、追分の記録だけから判断すると地震動の継続時間も比較的長く、卓越周期も一般家屋の固有周期0.2~0.6秒程度とほぼ一致することから、家屋

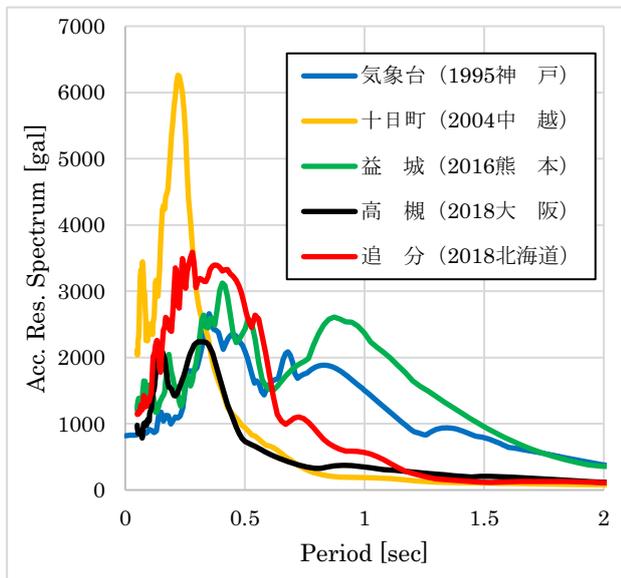
図6 過去の被害地震の加速度応答スペクトルの比較

一方、図6はK-NET追分の加速度応答スペクトルを、前述の過去の被害地震の応答スペクトルと比較したものである。高槻市(黒)と十日町(黄)の周波数の帯域は似ているが振幅が数倍異なるとともに、神戸海洋気象台(青)、益城(緑)との比較では、木造家屋に大きな被害をもたらすと言われる1秒前後の成分が大きく異なることがわかる。今回の地震の追分の応答スペクトルは、1秒前後の成分は多くないものの、高槻や十日町の卓越周期に比べやや帯域の広い0.2~0.6秒くらいにピークを有することがわかる。

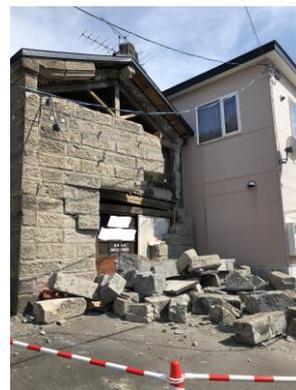
(a) 安平町

建物被害に関して、安平町では、北海道教育委員会が公表している市町村指定文化財一覧の中にある石倉の建物が倒壊していた(写真1(a))。また、厚真町では、吉野地区の土砂崩れ(写真1(c))による大規模な被害以外にも、高台にある福祉施設が、がけ崩れによって倒壊寸前の場所もあったが、杭基礎を有していたために建物そのものの被害は少なかった(写真(b))。次に、液状化に関して、報道されていた札幌市以外にも、苫東厚真発電所がある苫小牧港(東港)周辺でも液状化の被害が見られた(写真1(d)と(e))。ただし、フェリーターミナルの

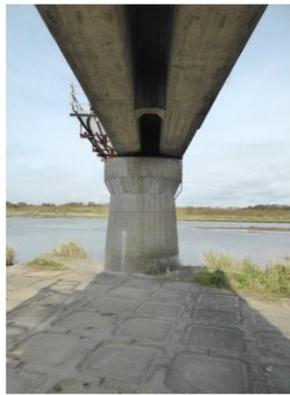
(g) 日高本線の橋梁桁ずれ(厚真川河口部)

ある苫小牧港(西港)周辺では、液状化被害が見受けられなかった。また、むわか町では日高本線の線路の局所的な湾曲や厚真川に架かる日高本線の橋梁の桁ずれが見られた(写真2(f)と(g))。さらに、河川堤防の縦断方向のひび割れに対して2次災害を防ぐため、堤防天端にシート張工が実施されていた(写真2(h))。
