大崎上島における災害遺構等を活用した高潮防災への取り組み Study of Disaster Prevention with Traces by Storm Surge in Osakikamijima Island

The purpose of this study is disaster prevention for storm surge in Osakikamijima Island. The authors surveyed traces by storm surge and old names of places. The authors confirmed histories of disaster by storm surge at polderland. And the authors confirmed relationship of place name and disaster. The paper proposed that is important that we know histories of places for disaster prevention.

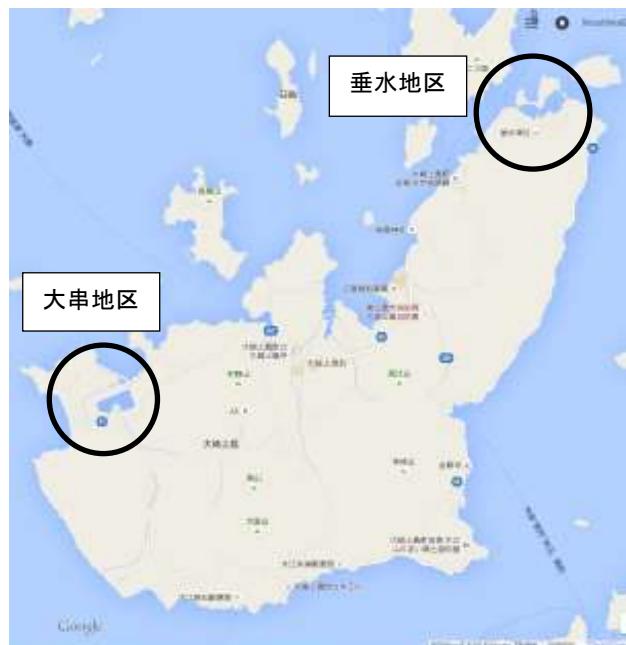
図1 大崎上島

大崎上島では 1884 年（明治 17 年）に発生した大規模な高潮水害を記録した遺構が残されている。口伝によると、当時、高潮によって島内の干拓地の堤防が全て決壊し、急激に海水が集落へ流れ込んだという。60 戸の家屋が流失し、27 名が死亡した¹⁾とされている。ここでは図 1 に示す大崎上島の垂水地区及び大串地区に残る高潮災害の遺構について紹介する。

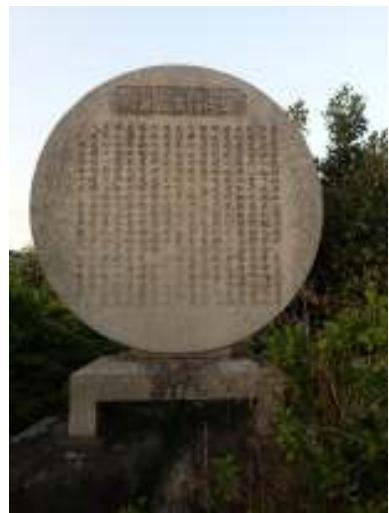
大崎上島の垂水地区では図2に示す石碑が建立されている。碑文中には「明治十七年秋海嘯垂水郷堤防崩潰塩…」とあり、1884年に発生した高潮による水害を伝えている。さらに「大正四年秋海再嘯沿岸皆被害…」とも書かれており、度々高潮の被害に遭遇していることが記録として残されている。

碑文中には「海嘯」という表現が使用されている。海嘯は津波を示す言葉としても使用されるが、当時、大きな地震が発生した記録は無く、明治期最大の台風の接近と同時期であることから、ここでは台風による高潮を示していると推測できる。

図2 垂水地区の石碑

前述した垂水地区の石碑が建立されている場所は「豊広新開」と呼ばれる土地であり、また大串地区の潮位石がある民家は「入相新開」と呼ばれる土地の側にあることから、これらの土地は干拓地であり、もともと海拔が

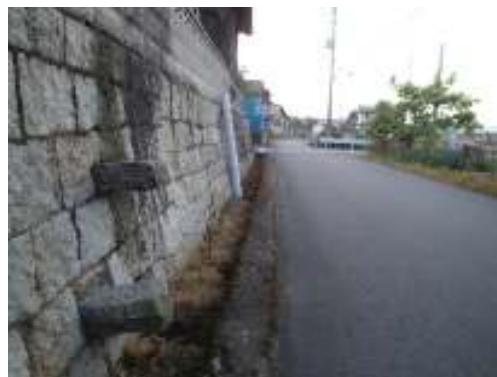
大崎上島の大串地区では図3に示す潮位石と呼ばれる石が民家の石垣に残されている。1884年に発生した高潮による水害の際、下段の石の高さまで海水が流入した

と伝えられており、上段の石よりも海拔が高い場所に家屋を建てるべきとされている。

図3 大串地区の潮位石

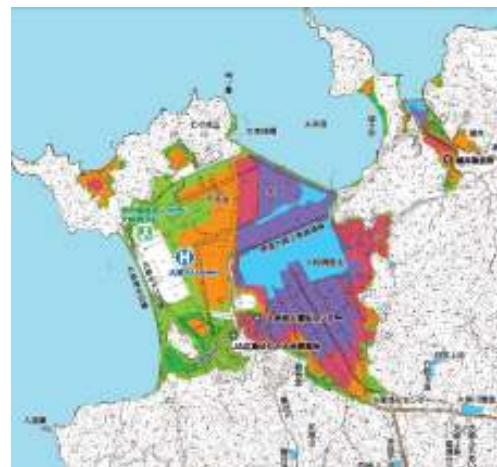
大崎上島では、津波ハザードマップ⁴⁾が作成され、地域住民に配布されている。この津波ハザードマップは、国土交通省による「津波浸水想定の設定の手引き」⁵⁾の手法に基いて作成されており、津波による浸水想定区域及び浸水深が地図に表示されている。ハザードマップに表示された浸水想定区域は科学的な指標に基いて作成されたものであるが、古地名において「新開」の名前が付く干拓地の場所と、ハザードマップの浸水想定区域は概ね一致している。図5に津波ハザードマップでの大串地区における浸水想定区域を示す。

図5 津波ハザードマップ（大串地区）⁴⁾

大崎上島は、高潮による被害を過去に度々受けてきた。特に1884年の台風による高潮水害では甚大な被害を受けており、その記録を現代に伝える災害遺構も存在している。大崎上島には、干拓によって開発された土地が多く存在し、高潮による被害を受け易い場所がある。そういった場所には、干拓された土地であることを示す名前が付いており、大字名として残っている。津波ハザードマップと比較することによって、干拓地を示す名前の付く土地は、浸水想定区域に指定されていることが確認できた。災害遺構や古い地名から、その土地の歴史を紐解くことで、防災に役立てることができると言える。
