減災啓蒙のための地震時室内被害の映像データベースとその予備的分析

A movie database of indoor damage during earthquakes for edification of disaster mitigation and its preliminary analysis.

○黒田 真吾¹, 翠川 三郎², 木下 裕晴³, 甘楽 光正³, 安達 正一³, 吉田 稔¹
 Shingo KURODA¹, Saburoh MIDORIKAWA², Hiroharu KINOSHITA³,
 Mitsumasa TSUZURA³, Shouichi ADACHI³, Minoru YOSHIDA¹

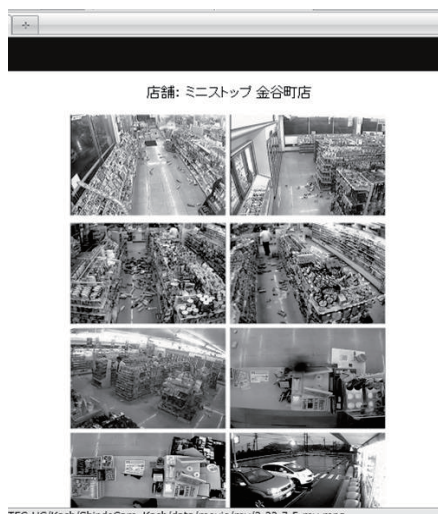
次に、地図上にプロットされた店舗に映像を関連付けた。すなわち、地図上で任意の店舗を選択すると、その店舗で得られた映像のサムネイル一覧を表示するようにした。図2に示すとおり、サムネイルには各店舗各カメラごとに、揺れた後の映像を切り取って利用した。

図2 店舗の画像サムネイル一覧

なお、サムネイル一覧では什器や人（従業員や利用者）などが一目で認識できるため、ユーザーは確認したい対象の映っている映像を選択しやすくなっている。

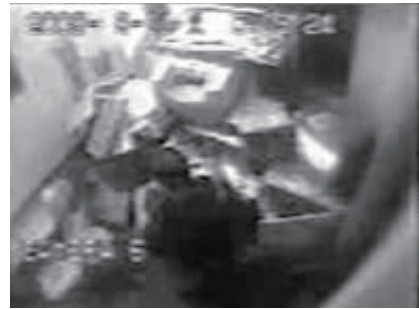
まず同じ業態で推定震度の異なる映像を比較した。図3は推定震度6弱で揺れたミニストップ相良町店の社員控室の様子である。また、図4は推定震度5弱で揺れたミニストップ金谷町店の映像である。両方とも目視で一番揺れていると判定したときの映像を切り出した図である。推定震度6弱の相良町店では、頭上のプリンターがずれ動いたり、左の書類等が崩れ落ちるなど明らかに被害が大きく、手前に映っている人物は身動きできない状況であった。一方、推定震度5弱の金谷町店では事務用品や箱類が揺れ動きはするものの、激しく落下する様子は見られない。これらの映像は震度の違いによる揺れの大きさや被害の違いを比較できる良い例である。

図3 ミニストップ相良町店(推定震度6弱)

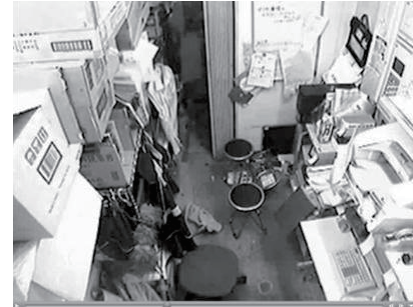
図4 ミニストップ金谷町店(推定震度5弱)

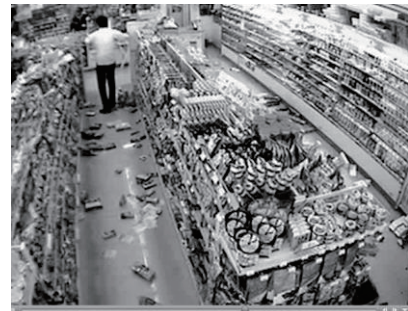
次に同じ業態、同じ推定震度の映像を見る。図5は推定震度5弱のミニストップ金谷町店の店内の様子で、図6は同じく推定震度5弱のミニストップ掛川駅前店である。これら2店舗は気象庁の推定震度分布図上では同じ震度であったが、図から明らかのように金谷町店の方が掛川駅前店より品物の散乱が大きい。これは揺れの方向と棚の向きとの関係が店舗によって異なるであろうことや、公表された推定震度分布図だけでは個々の建物の室内被害状況を推定することが困難であることを示す例である。この例のようにコンビニエンスストア(およびスーパーマーケット)は全国的に同様のレイアウトで配置されているため、詳細な震度分布や揺れの向きを推定したり、被災度を比較したりすることが可能である。

図5 ミニストップ金谷町店(推定震度5弱)

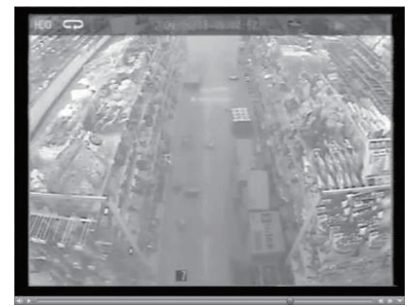
図6 ミニストップ掛川駅前店(推定震度5弱)
