# 2012年九州北部豪雨による阿蘇市内の事業所浸水被害と対応

## Flood Damage and Correspondence of Establishments in Aso City by the Record Heavy Rain of July 2012 in Northern Kyushu Districts

2012年7月11日から14日にかけて、本州付近に停滞した梅雨前線に向かって南から湿った空気が流れ込み、西日本から東日本にかけての広い範囲では記録的な豪雨となった。熊本県阿蘇市においても例外ではなく、「これまでに経験したことがないような大雨」によって、市内各地で土砂崩れが発生し、河川が氾濫した。本稿では、この豪雨における阿蘇市周辺の浸水被害と事業所等被災について報告する。

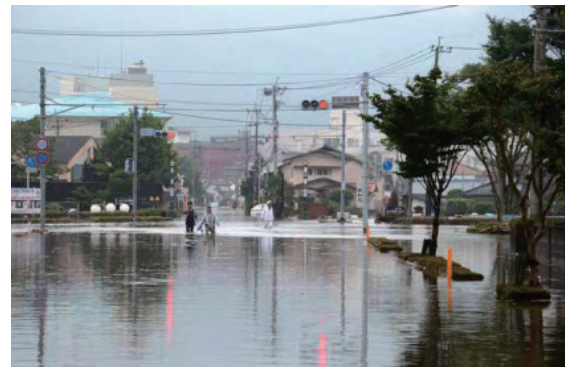
写真-1 浸水した内牧地区(阿蘇市提供)

住家被害については、熊本県内全域での全壊 211 棟のうち、阿蘇市はその約半数の 103 棟、半壊は県内全域 1,287 棟のうち、阿蘇市はその約 9 割の 1,120 棟を占めており、県内の自治体の中で最大の被害件数が記録された。写真-1 に 7 月 12 日午前 11 時ごろの内牧温泉入口交差点付近の様子を示す。同地区は温泉街として広く知られるが、多くのホテル・旅館・商店が浸水し未曾有の被害を被った。

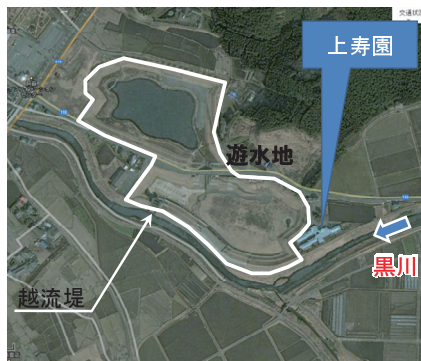
図-2 阿蘇市小池の遊水池

阿蘇市では 1990 年にも水害に見舞われており、県はこれを機に図-2 に示すような遊水池の整備を進めていた。今回の豪雨では、遊水池からの溢水は確認されず、その効果が発現された(写真-2)が、遊水池背後を流れる水路が詰まり、ここからの越水(写真-3)によって周

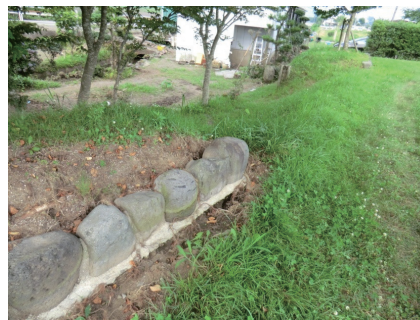
写真-3 水路からの溢水跡

辺が浸水した。これにより遊水池に隣接する養護老人ホーム(上寿園)も大きな被害に見舞われた(写真-4)。同施設は市営のため、従業員はすべて阿蘇市職員である。平日(日中)が 9 名、夜間及び土日(終日)は 2 名の勤務体制で入居者 44 名(特別養護老人ホームではないため、寝たきり入居者はいない。入居者の年齢は 65~97

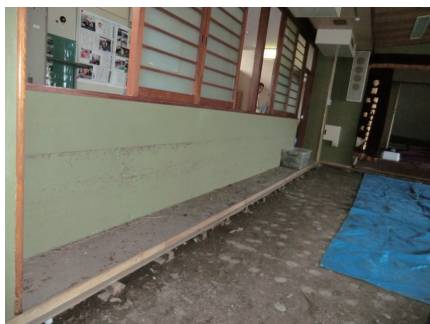
写真-4 被災した養護老人ホーム

歳)の養護に当たっている。深夜から早朝にかけての発災だったため、当直2名で対応にあたった。施設は平屋構造のために垂直避難もままならず、入居者達は足を濡らしながら5、6時間も救助を待たねばならなかった。

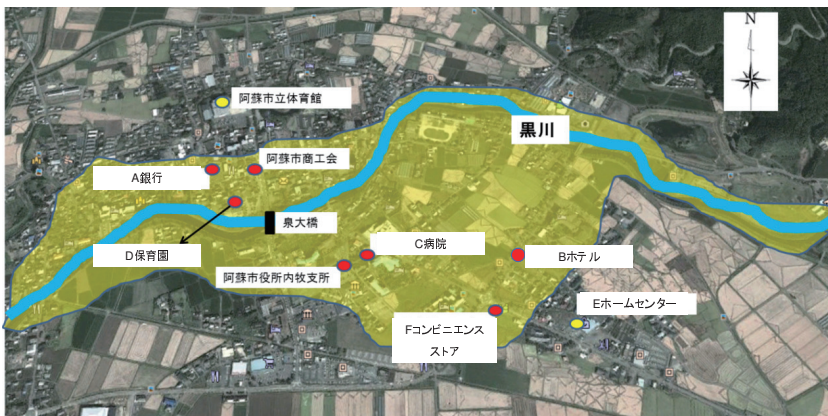
図-3 阿蘇市内牧地区の浸水域とヒアリング調査地点

九州北部豪雨から5ヵ月後の2012年12月に、阿蘇市内において浸水災害による事業所の被災と対応に関するヒアリング調査を実施した。調査対象地域は、甚大な浸水被害に見舞われた内牧温泉街周辺(図-3)である。
