2013年フィリピン台風30号ハイエンの被災・復興状況報告

Report on Damage and Recovery Process after the 2013 Typhoon Haiyan

: The Action of Housing Recovery Assistance by National Government, Cebu and Samar in Philippine as of February 2014

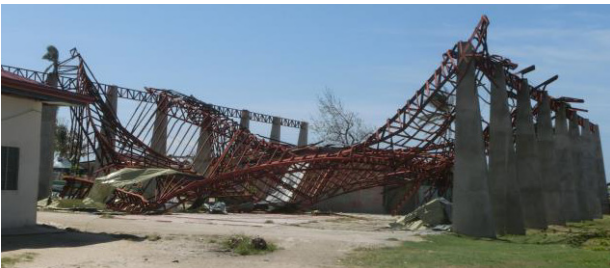
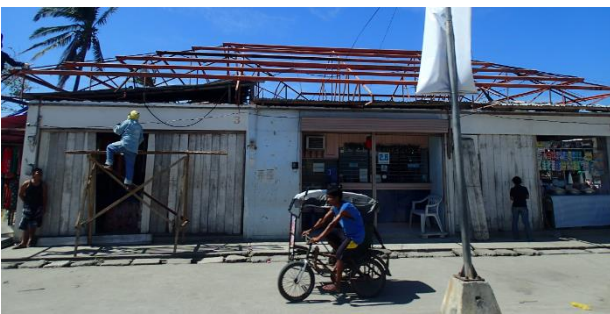
図 3 セブ島の全壊建造物
(上: バランガイ⁽²⁾ カウイットのバスケット施設, 下: 商店)

今回の調査地であるセブ島北部⁽¹⁾は、ダイビングスポットがあるものの、観光地として有名なセブ島の中ではほとんど開発されていない地域である。セブ島における主な被害は強風によってもたらされたものであり、セブ島北部の人的被害は死者 8 人¹⁾、建物被害は全壊 18,752 戸、半壊 5,621 戸⁵⁾におよぶ。図 3、4 は現地の被災建物の例である。

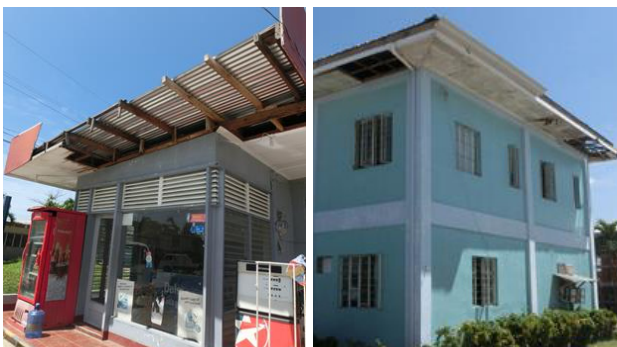
図 4 セブ島の半壊建造物
(屋根が破損したメデリン内の建造物)

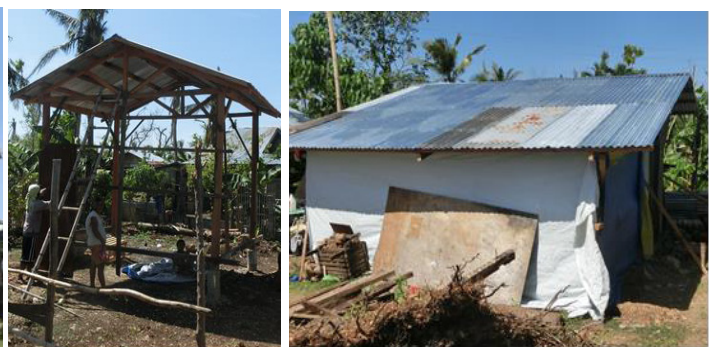
この支援で供給される住宅は、木造の骨組みにトタン屋根、ブルーシート・木板・竹等によって壁をつけた簡素なものであった。図 6 は海岸線から約 200m の地区に再建中の復興住宅である。この住宅地を支援するにあたり、現状では食糧は問題ないが、水の供給、住宅再建のための資金・物資不足が課題となっている。

図 6 カウイットの復興住宅
(壁面の素材はブルーシート、木板、竹等を使用)

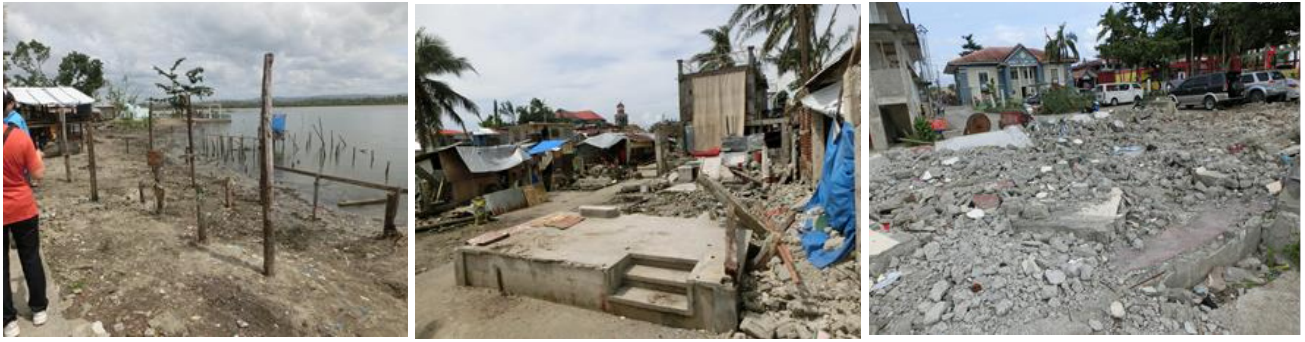
図7 被災後の海岸沿いの様子

(左:海岸のバラック住宅の跡地, 柱が残っている. 中央:海を背にした内陸側, 住宅の土台やバラックが散乱している. 右:バセイ町役場前の瓦礫)

5,048棟におよんでいる。特に海岸沿いは、もともと高床式のバラック住宅が多く立地していたこともあり、今回の台風による高潮によって壊滅的な被害を受けている。

調査を行った2月時点では、町中と道路上の瓦礫の撤去はほぼ済んでいるが、海岸沿いの街区には多くの瓦礫が残存している状態であった(図7)。

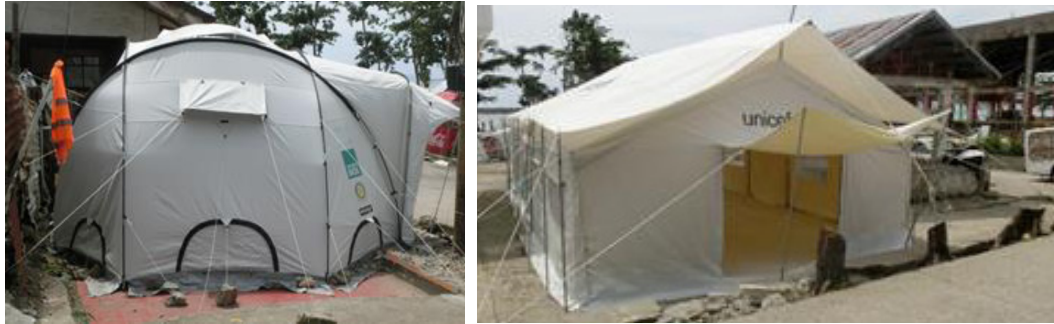
図8 仮設テント(左:仮設住居用, 右:子供向けの遊び場スペース)

復興状況としては、海岸沿いの空きスペースに国連機関やNGOの仮設テント(図8)が並んでいる他に、町の郊外には一戸6㎡ほどの広さを持つ84戸分の仮設住宅地が建設されており、被災者の一部を12月および2月の2期に分けて移転させていた(図9, 10)。この仮設住宅に移り住むには、セブ島の事例と同様に、DSWDが設ける支援基準(バセイの場合は子供の人数)を満たす必要がある。被災者の中には海岸沿いからの移転を希望しているが、この支援基準を満たせないために移転ができない被災者も生じている。また、本調査時点では、バセイ町役場は被害状況の把握と復興計画案の作成を並行しておこなっている段階であり、2014年3月にはNEDAの復興方針にある建築規制区域を取り込んだバセイを対象とする復興計画案を策定した。

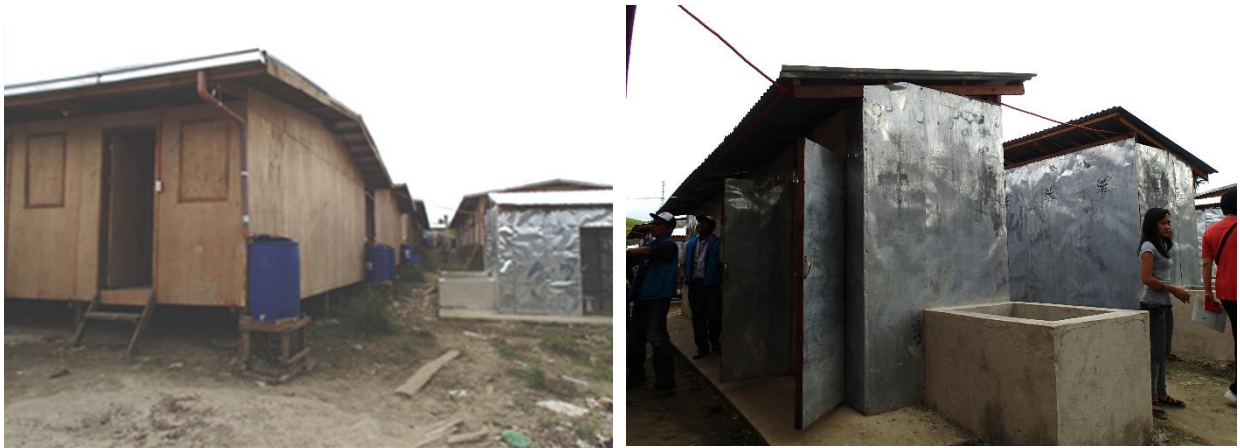
図10 仮設住宅の設備
(左:雨水を回収する貯水タンク, 左:トイレ)
