## 2012年12月時点における2004年インド洋津波被災地 スリランカ南西部の復興状況調査報告

Recovery Process Report of the Southwestern Coastal Area in Sri Lanka after the 2004  
Indian Ocean Tsunami in Dec 2012

The Southwestern Coastal Area in Sri Lanka has been clearly changing of the land use after the 2004 Indian Ocean Tsunami. The authors conducted field survey due to comprehend recovery situation in December 2012. This paper report the result of 2 things. (1) Between Colombo and Galle district rebuilt resort hotel and seawall to reduce the risk of return resident around the coastal area. (2) Hambantota district has been removing and reconstruction urban function from coastal area for inland.

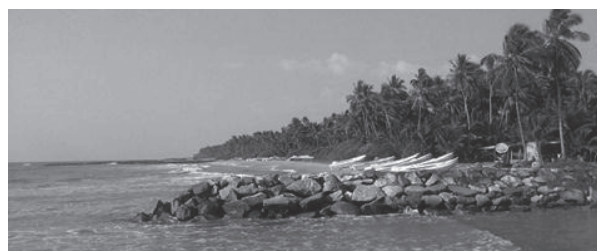
図 4 Kalutara—Maggona 堤防・護岸設備の例

Kalutara から Maggona に至る約 4km の海岸線には、石積みによる堤防・護岸設備が設けられている。航空写真の比較から、2004年中に設置され、津波襲来後に増設された模様である(図4)。

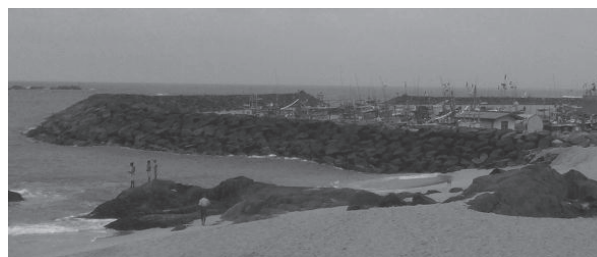
図 5 Ambalangoda—Hikkaduwa—Dodanduwa 堤防・護岸設備の例

南部州の州都 Galle から北東側に位置する3地域では、港湾を囲う堤防および、石積みによる護岸設備が設けられている(図5)。

一方、津波防災ハード整備面では、沿岸部の主要港湾施設に被災前に見られなかった堤防が設けられるが、それ以外の沿岸部には護岸整備の一貫として、消波ブロックが置かれており、付随的に津波への効果が期待される程度であった。

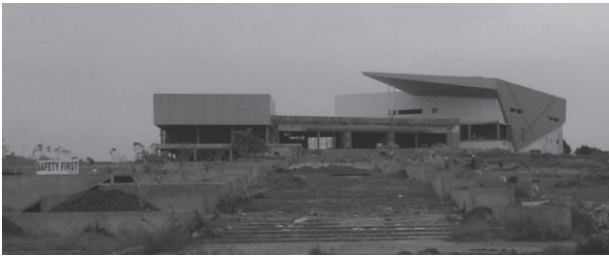
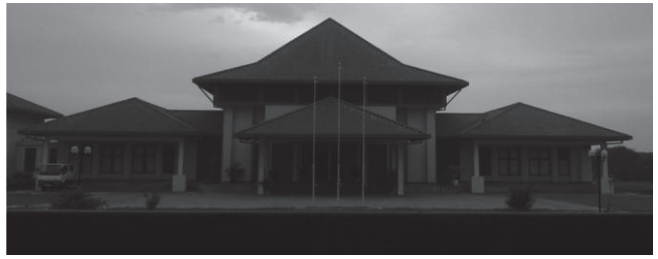
2012 年時点では、市議会場が内陸部へと移転され、その近郊に韓国国際協力団(KOICA)支援の国際コンベンションセンターが建設中であった。今後は都市の機能全体が内陸部に移転したのちに、沿岸地域は観光地や海軍キャンプとして活用される予定である<sup>(3)</sup>。

① KOICA支援の国際コンベンションセンター

② 市議会場

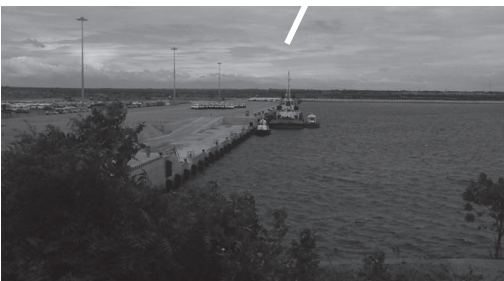
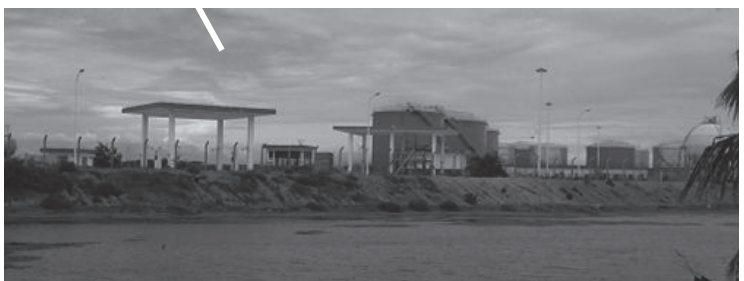
Hambantota は、2012年現在のスリランカ現職大統領である Mahinda Rajapaksa 氏の出身地ということもあり、津波被災以降、精力的に開発が行われ、土地利用状況が顕著に変化している都市である(図6)。2005年から2009年にかけて、都市西部に新たな港湾施設(Mahinda Rajapaksa port)、Hambantota 内湾に石油コンビナートが建設された。これは Hambantota が大西洋に面していることもあり、スリランカ南部での貿易の拠点として開発が

③ 港湾施設 (Mahinda rajapaksa port)

④ 石油コンビナート施設

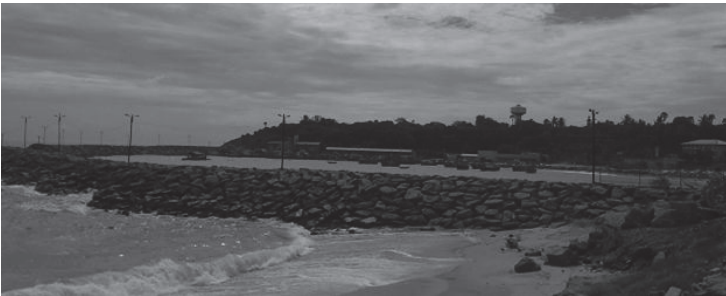
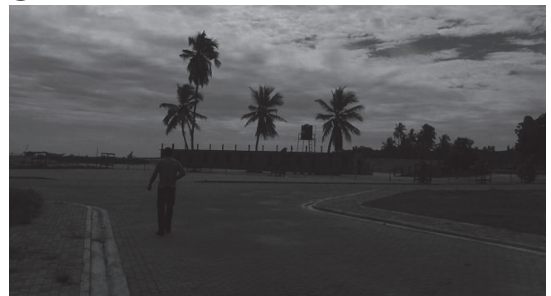
一方、Hambantota の中心部では津波以降、東部の港湾に新たな堤防や、震災記念公園を設置しつつ、内陸部に広大な恒久住宅地が建設され、徐々に都市機能を内陸部に移転しようとしている。

⑤ 堤防・護岸設備

⑥ 震災復興公園
