2008年四川・汶川地震調査報告

Investigation Report on the 2008 WeiChuan Earthquake in China

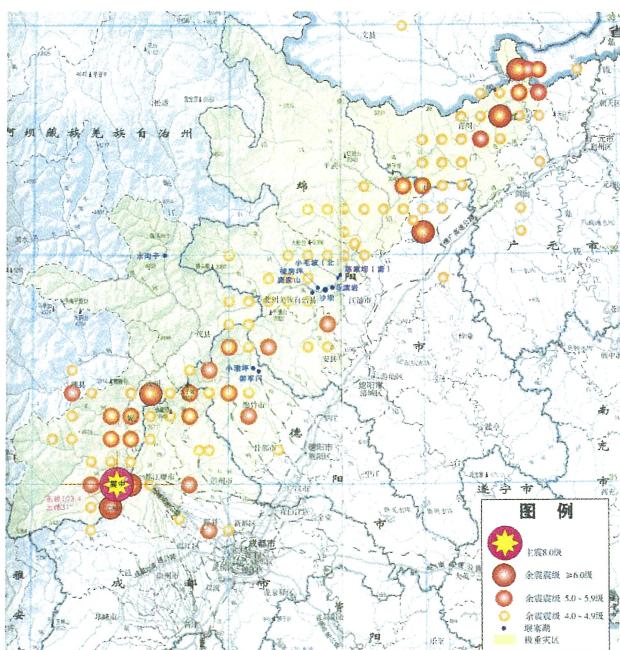
図1 被災地における本震・余震分布
(汶川地震 四川省重災県地図帳、成都地図出版社、
2008年7月)³⁾

現地時間で2008年5月12日14時28分（日本時間12日13時28分）、中国四川省北部の汶川県を震源とするM8.0の地震が発生した。この地震により、図1に示した本震・余震分布図の地域である四川省北部を中心として、死者69,227人（その内学生19065人）、行方不明者17,923人、負傷者374,643人にのぼる大きな被害を生じた（新華社報道10月8日）¹⁾。加えて、地盤被害は12000余箇所、堰き止め湖は30箇所だった。また、家屋の倒壊は21万6千棟、損壊家屋は415万棟である（新華社報道5月14日）²⁾。とくに被害の大きかった地域は51県の13余万km²で、住民人口は1986.66万人といわれた。

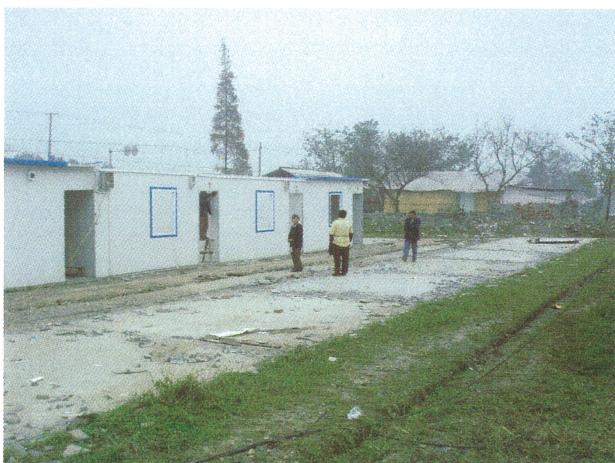
広濟鎮の近くの大規模な応急仮設住宅地で遭遇したトラブルでは、地方政府の政策転換によって応急仮設住宅地を撤去して別の復興建設用の土地に利用しようとしたが、被災住民の転居先が保障されておらず、住民の強い反発を受けていた（写真1）。ここは、地震が発生した年の8月6日に入居したが、上記のような転居先の保証のないままの突然の追い出しがあって、12月の寒さの中でのテント生活を余儀なくされた。原因としては、中央政府および地方政府の場当たり的な対応による、復旧・復興計画の一貫性のなさが考えられた。

写真1 応急仮設住宅の取り壊し

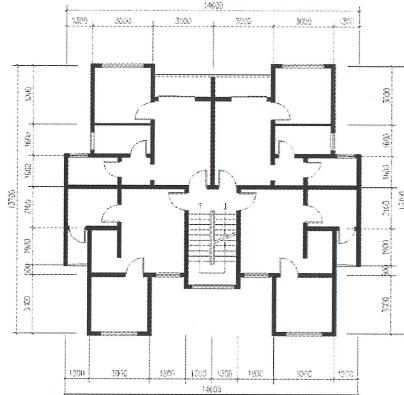
(1) 1LDK タイプ（1階段に4戸）

図2 災害復興住宅平面図

今回の調査で、向峨郷一村の石碑崗災害復興住宅の建設現場をみることができた。この地域では最も早い時期の完成（旧正月の1月末）を目指して工事が進捗していた。建物は全部でRCフレーム、有筋レンガ壁の4階建て全15棟272戸であり、想定入居者数は677人であった。住戸の基準面積は1室35m²であるが、共用室の面積を考慮して、タイプ別にそれぞれ以下のようにになっている。

すなわち、1LDKは40m²（32戸）、2LDKは70m²（104戸）、3LDKは105m²（96戸）、4LDKは140m²以上（40戸）であった。これらの平面図を図2に示す。また、建設中の建物外観は写真2のようである。

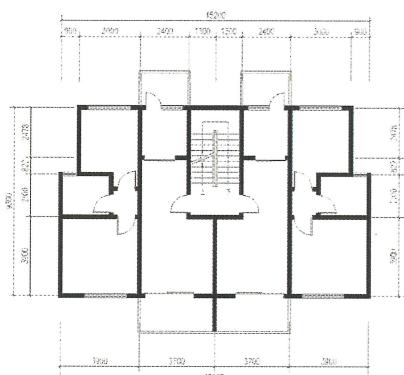
(2) 2LDK タイプ（1階段に2戸）

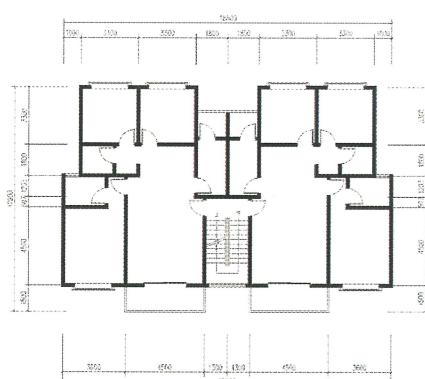
(3) 3LDK タイプ（1階段に2戸）

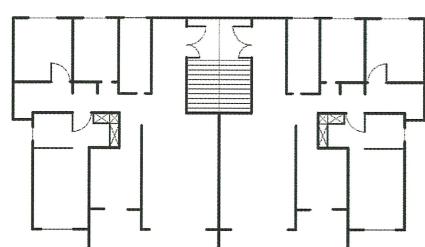
(4) 4LDK タイプ（1階段に2戸）

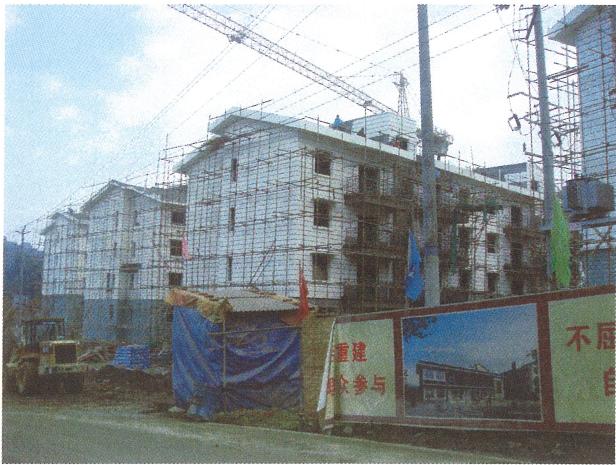
写真2 災害復興住宅外観

応急仮設住宅の建設と同様に、災害復興住宅の建設も一対一の対口支援の方法が採用された。災害復興住宅建設については、その実施時期が災害発生後しばらく猶予をおいてからとなるため、応急仮設住宅建設に係っておきたような過剰供給問題はあまり見られなかった。今回の地震では、災害に備える人々の危機意識が高まつたので、復興住宅の耐震性が明らかに改善された。石碑崗における現場を見た限りでは、マグニチュード8を想定した震度に対応する配筋率に基づいて、建物の設計がなされていた。ただし、運営面などのソフトにおいては、支援関係者のうち特に各地方政府の連携が乱れていて、中央政府の命令を金科玉条とする機械的な対応も指摘できると思う。
