# U-Netを用いた旧版地図からの水域の抽出

Extraction of water areas in historical topographic maps using U-Net

〇荻田 亜美<sup>1</sup>,修 浩毅 <sup>1</sup>,篠原 崇之<sup>2</sup>,松岡 昌志 <sup>1</sup> Ami Ogita<sup>1</sup>,Haoyi Xiu <sup>1</sup>,Takayuki Shinohara<sup>2</sup> and Masashi Matsuoka <sup>1</sup>

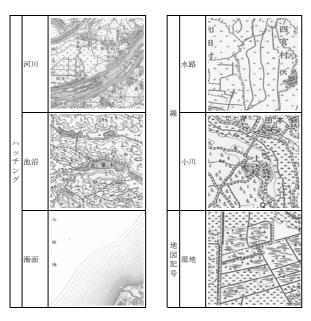
図3 水域の種類

5 万分の1 の基本測図においては、水域は主に図3 に示す 6 種類が確認できる。これら全てを一度に U-Net に学習させ、2 クラス分類を行うと、ハッチング状(河川・池沼・海面)、線状(小川・水域)、地図記号状(湿地)とそれぞれ特徴が異なるため、モデルが上手く学習を進めることができなかった。そのため、水域を①河川・池沼・海面②水路・小川③湿地の3 つに分けて、モデルの学習を行った。

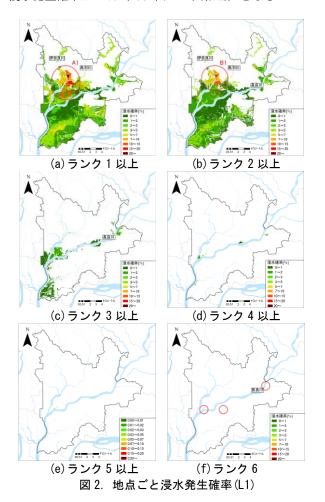
地点ごとに、「浸水ランク 1以上(0m 以上)」、「浸水 ランク 2 以上(0.5m 以上)」, 「浸水ランク 3 以上(3m 以 上)」, 「浸水ランク 4 以上(5m 以上)」, 「浸水ランク 5 以上(10m 以上)」,及び「浸水ランク 6(20m 以上)」の浸 水深となる浸水が発生する確率をそれぞれ求める. 浸水 発生確率は、L1 は河川によって異なるが、L2 はすべて の河川で 1/1,000 (1000年に1回相当) である. 地点ごと の洪水発生確率は、その地点に洪水を引き起こす河川別 の発生確率を足し合わせることで計算することができる. 本来であれば、重ね合わせる河川ごと、破堤地点ごとの 浸水想定シナリオの発生確率を合わせた上で地点別の確 率を計算すべきであるし、同時に発生する確率が高い氾 濫も考慮すべきであるが, 現状, これを満たす岐阜市の データは存在しない. そのため, 今回は試行的に, L1, L2 それぞれについて, 既往の河川別浸水想定データの発 生確率を地点ごとに足し合わせることで、地点別発生確 率を推計した. 紙面の都合上 L1 のみを図 2 に示す.

図中の着色地点が洪水浸水想定区域であり、緑から赤になるほど浸水発生確率が高いことを示す。ランク 2 以上(床上浸水以上)となる洪水浸水想定区域が市内広範囲に広がっているが、ランク 3 以上(2 階以上浸水)となる洪水浸水想定区域はかなり限定されている。(f)で、ランク 6 (20m 以上)の浸水深となる地点の場所を赤い丸で示しているが、極めて限られた地点であることが分かる。また、浸水発生確率に着目すると、(a)の A1、及び(b)の B1 で示す区域で浸水発生確率が高くなっていることが分かる。2 つはほとんど同じ地点であり、最大で浸水発生確率が 22% (100 年に 22 回相当)となる。

ランク 2 は浸水深が最大で 3m になるため、洪水被災時には、2 階以上に避難する必要がある。健常な人であれば、2 階に避難することに困難はないが、2018 年の 7 月豪雨時、倉敷市真備地域では高齢者が建物の1 階部分で死亡したという事例があり 3)、上階に自力で避難できない避難行動要支援者にとっては、ランク 2 以上(床上浸水以上)でも命の危険に曝されることがある。ここでは図 2(b)における B1 区域に着目し、浸水発生確率、浸水ランクおよび居住状況について考察する。

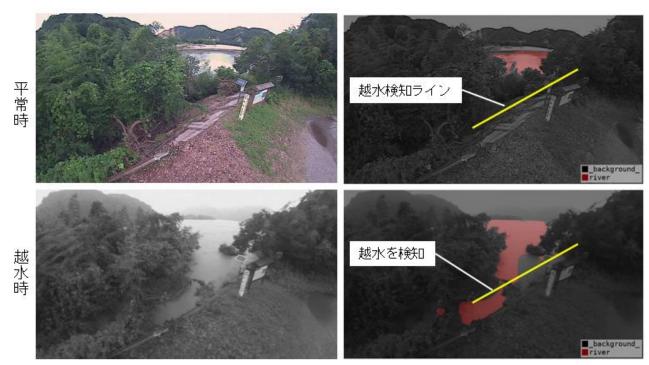
図9 河川越水等の検知手法 (左:河川監視カメラ画像,右:解析結果)

図9に河川越水等の検知手法について示す。事前に河川カメラ画像ごとに越水検知ラインを設定することで、学習済みモデルによる検出結果の範囲が越水検知ラインを超える場合において、越水等を検知することが可能となる

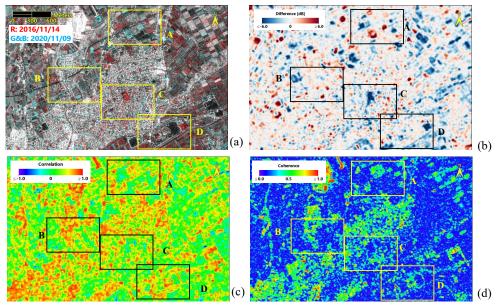
図3 益城町中心部の ALOS-2 画像による 2016/11/14 から 2020/11/09 の間の変化抽出結果 (左上:カラー合成,右上:差分,左下:相関,右下:コヒーレンス)

図 3 の範囲 B は、農地の中に新しく住宅地が開発されていった地域である。ここでも馬水東道仮設団地(56 戸,西側上)と馬水仮設団地(77 戸,西側下)が、地震約 3 か月後に農地を転用して造られたが  $^{10}$ )、2020 年にはすでに解体撤去され農地に戻っている。また、農地を転用して 2 カ所の復興住宅  $^{15}$ )(馬水団地(108 戸)、安永団地(93 戸)、2020 年 3 月完成、各 5 階建 2 棟)が建設されたことが光学画像より分かる。しかしこれらの変化は、農地の改変などもあり、SAR 画像上でさほど明確ではない。

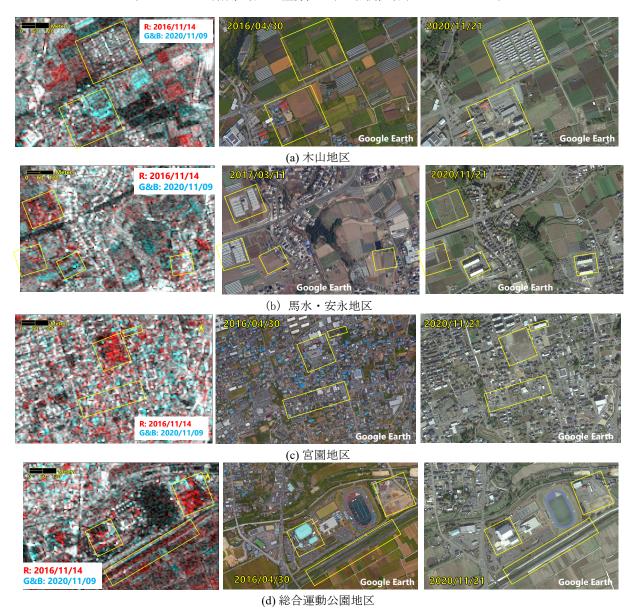
図4 益城町4地区の4年間における変容(左:SARカラー合成,中央:Google Earth 2016年,右:同2020年)

益城町総合体育館を含む総合運動公園は、地震後の最大の避難所および応急対応基地となった場所である。総合体育館は、1998 年に竣工した比較的新しい建物であったが、基礎杭の破損などの被害により2017年9月から18年3月にかけて解体された。新体育館は同じ場所に2018年9月から2020年7月にかけて再建された。形は異なるが同じ場所に再建されたため、SAR画像上での変化は小さい。陸上競技場を挟んだ東側の敷地は、震災後は瓦礫置き場になっていたが、その後は駐車場や空地となったためSAR画像上での変化が大きい。また、敷地南側の木山川では堤防護岸の大規模改修が行われたため、SAR画像上でも変化が明瞭である。

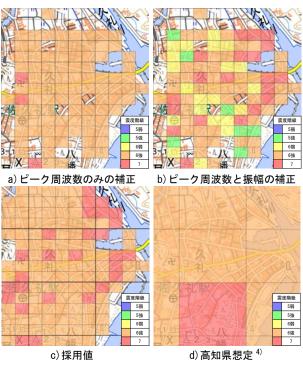
図-6 震度分布図(地理院地図5)に加筆)

図-6-a)はほぼ全域で震度 6 強を示し、中西部や南部の一部で震度 7 が確認できる。図-6-b)は震度 5 強~7 までが点在する。図-6-c)の採用値の震度分布は広範囲で震度 6 強、北東の河川沿いで震度 7、中部や南部では震度 7が点在する。図-6-d)の高知県想定 4の震度分布は 250m メッシュで表されており、中部から南部にかけて震度 7 を示しそのほかの地域は震度 6 強を示している。

図-6-c)の採用値の震度分布と図-6-d)の高知県想定 4の震度分布を比べると、地域内で確認できる震度階級は6強~7であるが、震度7を示す箇所はほとんどが一致していないことが分かる.

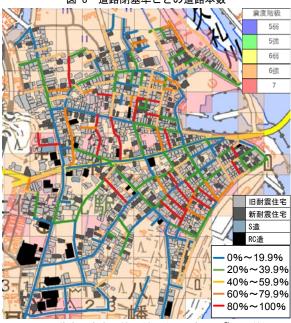
図-9 道路閉塞率の算出結果(地理院地図 5)に加筆)

住宅の築年数(新耐震・旧耐震)に着目すると,道路に 隣接する住宅に旧耐震住宅が存在するとその住宅の影響 により閉塞率が高くなる道路が見られた.該当する道路 は少ないものの,新耐震住宅が多く隣接する道路は前述 した通り道路幅や震度階級に関わらず道路閉塞率が低く なる傾向を示すため,道路に隣接する住宅の耐震化が進 めば,道路閉塞率が低下する可能性が高いと考えられる. 道路閉塞の要因は,道路の幅員,地震動の違い,住宅 の築年数(新耐震・旧耐震),階数等が挙げられるが,対 象地域内の約9割が木造2階建てで約8割が旧耐震住宅 であることや,震度7を示す地域でも,幅員の広い箇所 では道路閉塞率が低くなることを考慮すると,道路幅が 道路閉塞の主要因であることが推察できる.

広域な範囲の倒壊シミュレーションを実施することで、 対象とする地域内の道路閉塞による避難困難の可能性が 高い道路を明確にし、住宅の耐震化の促進や道路閉塞率 の低い道路を優先した避難路の提案等に役立てることが できる.

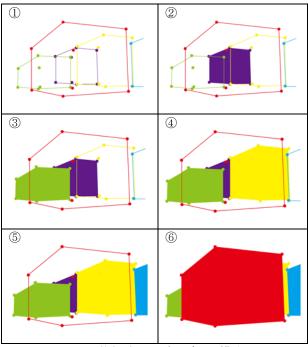
図4 重複排除アルゴリズムの模式図

る。凸包とはある点の集合 A について、A のすべての要素を含むように A 内の点で形成された最小の凸多角形のことを指す。ある建物ポリゴン P について、P のすべての頂点がそれより撮影地点に近い建物のいずれかのポリゴンの凸包に内包されていた場合、ポリゴン P が表す建物は前方に建つ他の建物に隠されるため、撮影範囲から取り除く。この反復処理を模式的に表したものが図 4 である。この処理を画像内の建物すべてに行うことによって画像内の建物重複が解決される。

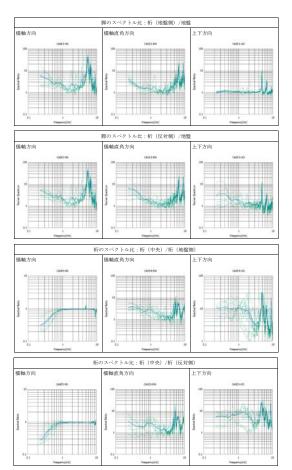
図-3 横断歩道橋の各スペクトル比の算出例

橋脚のスペクトル比を見ると、水平2成分・上下1成分 ともに明瞭なピーク振幅を確認することができ, 地盤側 と反対側どちらの観測記録を用いた場合でも同じ傾向を 示していることがわかる.

また、桁のスペクトル比を見ると橋軸方向が概ね全周 波数帯で1倍となっていることから、橋軸方向に同位な動 きをしており、ピーク振幅の倍率から上下動が顕著な揺 れとして観測できていることがわかる.

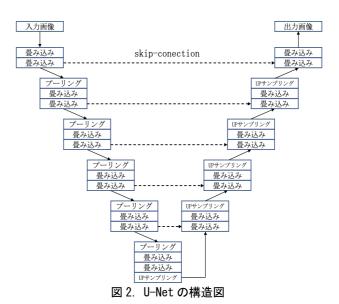
U-Net[6]は、図2の通り Encorder-Decorder 構造をしたネットワークである。エンコーダ部分では、畳み込みとプーリングにより浅い層ほど特徴は全体的で、位置情報は正確となり、深い層ほど特徴が局所的で位置情報が曖昧となる。デコーダ部分では、畳み込みとアップサンプリングにより、特徴を保ったまま画像を大きく復元することができる。また、U-Net ではエンコーダとデコーダの間に skip-conection が導入されており、ボトルネック層を通過せずに情報を伝搬することができる。これにより、畳み込み後の特徴マップを保持し、後に UP サンプリングする画像に追加できることで、位置情報の保持が可能となり、層が深くなるにつれて位置情報が曖昧になるという問題を解決することができる。

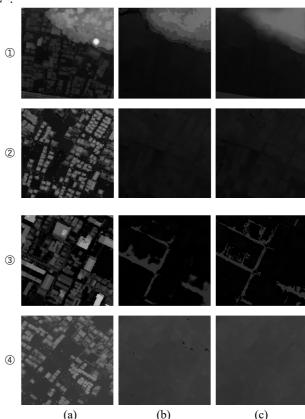
図 5. DTM 生成結果. (a) 入力に用いた DSM. (b) 生成された DTM. (c) 正解 DTM

図 5 に作成したモデルの DTM 生成結果を示す. RMSE の値は 0.80m となった. 生成された市街地の DTM(②,③,④)に着目した場合,建物の高さ情報を学習し,それらの高さ情報を除去できていることが分かる. しかし,建物が存在した箇所の地盤高にズレが生じている箇所も見受けられる. これは, pix2pix が構造物の高さまでは正確に予測できていないからだと考えられ,部分的に地盤が高い家や低い家などの正確な地表面高さの予測は難しい.

森林と住宅街を含む DTM(①)の生成結果では、住宅地における高さ情報の除去には成功しているが、森林部分においては高さ情報が等高線のように除去され、正解 DTM のようになだらかな斜面とはならなかった。これは、沿岸部を対象としてデータセットを作成したため、森林を含む訓練画像が少なかったことが原因だと考えられる。沿岸域に存在する森林の DTM 作成の精度向上のために、森林を含む画像、または森林と住宅地が共存する画像の枚数を増やすとともに、精度が向上する森林と住宅地の画像枚数の割合などを求めていく必要がある。

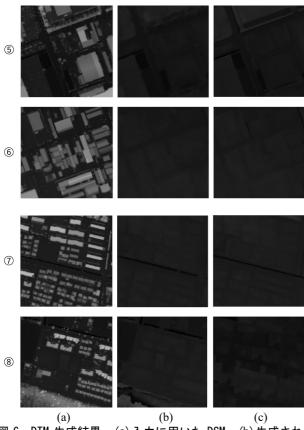
図 6. DTM 生成結果. (a) 入力に用いた DSM. (b) 生成された DTM. (c) 正解 DTM

兵庫県のデータを学習したモデルに静岡県のDSMを入力としてDTMを生成し、モデルの汎用性評価を行った。図6にDTM生成結果を示す。

RMSE は 0.34m となり、日本国内においては本モデルを適用できることが示唆される。また、RMSE が兵庫県のデータセットより低い値が得られた理由として、静岡県のデータセット に含まれる地形が兵庫県のものよりも平坦な面が多く起伏に富んでいないため、DTM 生成に関してズレが生じづらいためだと考えられる。

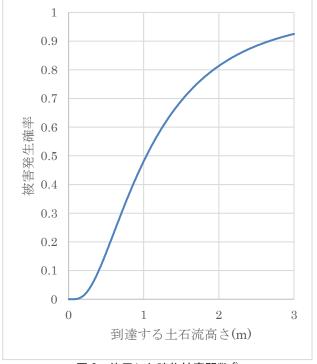
図3 使用した建物被害関数 6)

一般に、土石流高さが高くなると、建物に襲来する土砂量が多くなるため、建物に被害が生じる可能性が高まる。土石流高さと建物の被害発生確率の関係については、筆者らの既往の研究ので検討している。これによると、一般的な2階建て木造住宅の場合、土石流高さが70cm以下であれば被害が発生する確率は低く、1mを越えると被害が発生確率が高くなる傾向がみられた。この傾向は、2011年東日本大震災での津波による津波高さと建物の大破率の関係のと非常に近いことが指摘されている。このため、本研究ではSuppasrietal.のによる木造2階建ての建物に対する津波被害関数を用いて、土石流高さに対する被害発生確率を推定した。本研究で使用した建物被害関数を図3に示す。

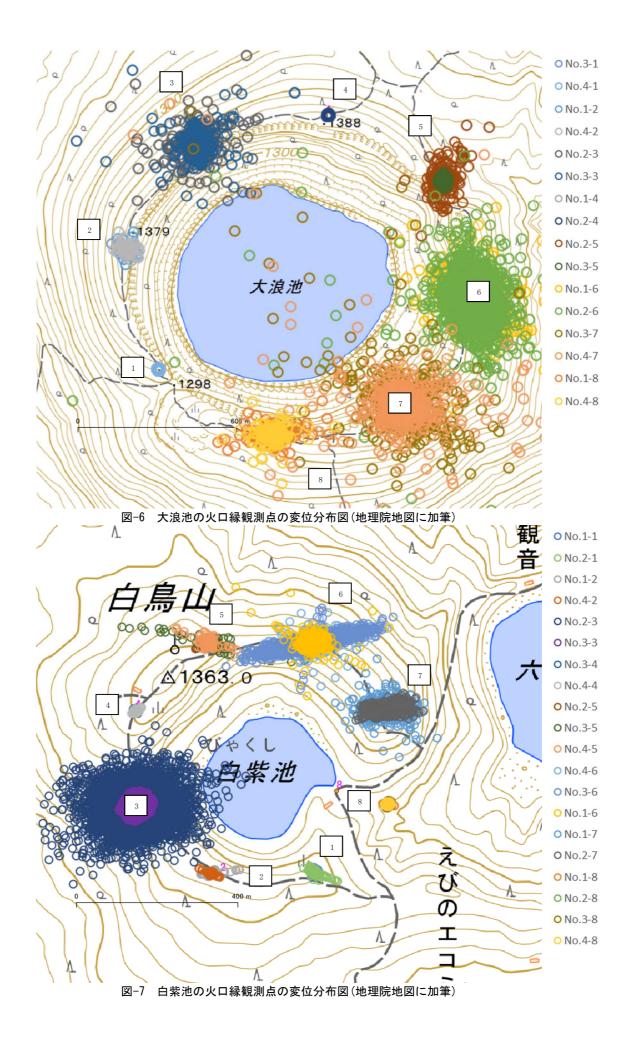
図-6, 図-7 には火口縁観測点の各観測における全観測時間の水平変位を 0.1s 刻みで、その位置に○印をプロットした.前述のとおり大浪池の記録は 1.0~3.5Hz のバンドパスフィルタ、白紫池の記録は 0.5~2.5Hz のバンドパスフィルタを通した.図-6, 図-7 の凡例は左側の数字が観測回、右側の数字が観測点 No.を示す.例えば、3-1 は3回目の観測の観測点 No.1 の結果であることを示す.

なお、図-7 の白紫池の観測点 No.3 の 2-3、3-3 の値は他の地点に比べて変位が大きすぎたため、1/10 の値にして $\bigcirc$ 印をプロットした.

図-6 の大浪池の変位分布図をみると、観測点 No.1, No.2, No.4 の揺れは小さく、観測点 No.3, No.5, No.6, No.7, No.8 の揺れが大きいことがわかる。観測点 No.6, No.7 は中でも最も大きく揺れていることがわかる。図-2 の等高線から観測点 No.6, No.7 は最も標高が高い位置に対応しているが、揺れやすい要因となりうる地形は読み取れない

変位分布図から火口縁は縦横に伸び縮みするような全体が振動するモードではなく、部分的に揺れやすい箇所が存在すること示唆されていると考えられる。揺れの大きい部分は風化などにより弱化している、あるいは山体から分離し、不安定となっている可能性が考えられる。
