# 2016年熊本地震における航空写真による建物被害の分析

Building Damage Analysis utilizing Aerial Photograph on the 2016 Kumamoto Earthquake

This paper presents a building damage analysis on the 2016 Kumamoto earthquake utilizing aerial photos. Since two main shocks occurred within 28 hours, most of the building damage data were obtained after the second shock. To evaluate the damage situation by the first shock, the authors analyzed the aerial photos, which was taken within 28 hours after the first one, and identified damage status of buildings by the rapid damage assessment index. The result shows that some buildings were no damage by the first shock, but they were heavily damaged by the second shock. In addition, the relationship of building damage between first and second shocks are estimated. Although the analysis is still tentative, it would be useful for planning the rapid damage assessment.

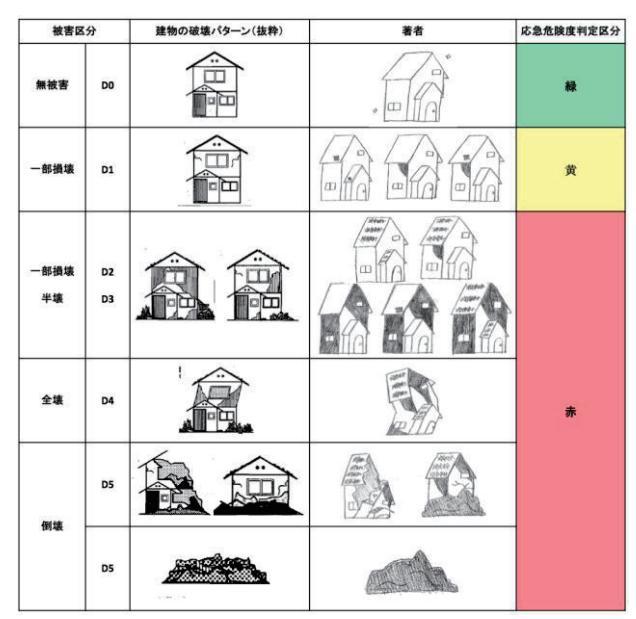
図1 木造建物の詳細破壊パターンと本研究による被害 分類と応急危険度判定の対応表

先行研究では、航空写真による建物被害の判読は、岡田・高井らが考案した木造建物の詳細破壊パターン<sup>3)</sup>を 参考に判読されていた。しかし、図1の左のパターンは、 地上から被害把握をする視点で作成されており、航空写 真が得意とする屋根の被害パターンが描かれていない。 そこで、応急危険度判定基準<sup>4)</sup>も参考に、屋根の被害も 分かる建物のパースを作成し、これをもとに判読した。 また、建物被害ではない設備やブロック塀などについて も見える範囲で判読した。
