津波避難に備える地域の街路ブロック塀調査 —愛知県田原市の事例—

Field Survey on Street Block Walls Preparing for Tsunami Evacuation
- Case Study in Tahara City, Aichi Prefecture -

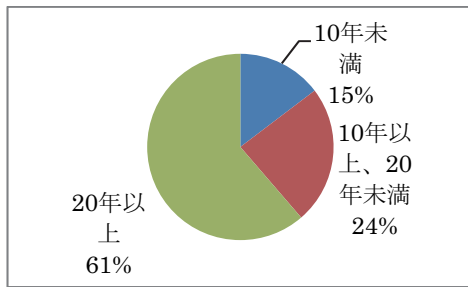
図 5 建築後の年数

点検結果を図5~8に示す。年数の判断は難しいが、61%が20年以上と思われる。高さは多数が1.2m~2.2m

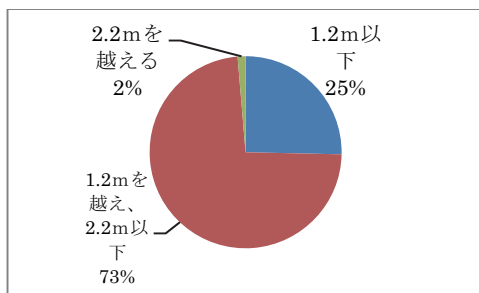
図 6 塀の高さ

以下が多数の 73%を占め、建築基準法の規制 2.2mを超える塀は 2%に留まる。なお、街路の安全性評価のために高さの区分はもう少し細分するのが望ましい。控え壁・控え柱ありは 6.7%と少ない。ただし、敷地内を観察するのは難しい。かさ木ありは 57.3%であり、年代劣化によりかさ木が落ちることもあるが、近年のブロック塀ではかさ木なしの 4～5 段積みの上部にフェンス等を設けるタイプが増えていることが影響している。透かしブロック有りが 44%と多い。鉄筋（図 7）では、ありが 20%に留まり、確認不能が 79%と多い。

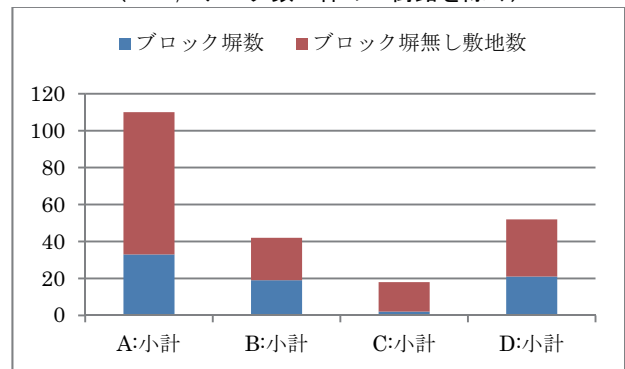
図 12 ブロック塀設置率

ブロック塀設置率（敷地数のうち、ブロック塀有りの敷地数の割合）を図 12 に示す。設置率は通り A が 30%、B が 45%、C が 11%、D が 40% となり、B と D の設置率が高い。注意または危険なブロック塀の割合が高く、ブロック塀設置率の高い D 街路については改善が望まれる。D 街路は県道であり、避難時に渥美運動公園の高台や内陸に向かって、車の通行が多くなりそうな懸念がある。旧堀切小学校に建設中の避難マウンドが 2018 年 3 月に竣工予定であり、旧堀切小前の D 街路は支援を要する住民の避難路としても重要性が増すと想定される。

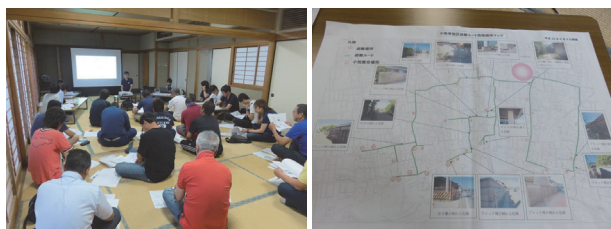
対象地区の 2 自治会（堀切・小塩津）でも筆者らの街路調査報告（2016 年度分）の情報提供を契機に、役員らが避難路点検を行い、自治会区域のマップに塀や家屋の危険や注意箇所の写真を掲載し、住民への啓発を行っている。

写真 4 田原市堀切市民館での地元自治会と研究グループの意見交換（左）、自治会作成のマップ例（右）
