航空写真判読による2016年熊本地震における 本震前の応急危険度判定調査の有効性に関する基礎的検討

Effectiveness of Rapid Safety Assessment of Buildings after Foreshock of the 2016 Kumamoto Earthquake using Aerial Photographs

上岡 洋平¹, 田中 聡¹, 阿部 郁男¹

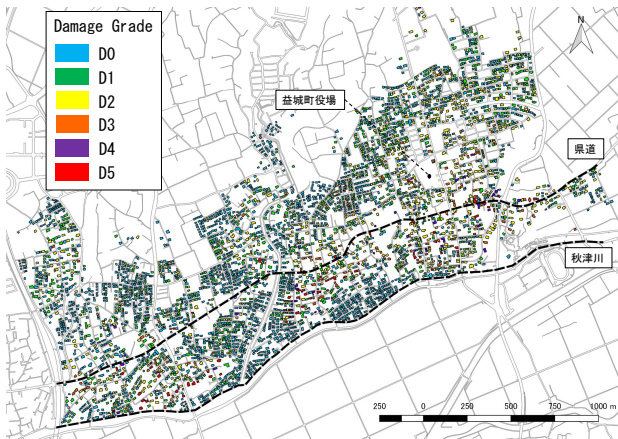
図6 本震前の修正Damage Gradeによる判読結果

上記のような手順で判読された本震前の判定結果を表2、表3、図6、図7に示す。表2には修正Damage Gradeによる判読結果の被害の割合、図6には修正Damage Gradeによる目視判読の結果を示す。表3には応急危険度判定による判読結果の被害の割合、図7に応急危険度判定による判読結果を示す。表2より、対象地域の本震前の被害状況は、約43%の建物に被害が発生した。倒壊した建物は全体の1%であった。表3より、応急危険度判定では「黄判定」の建物は約38%、「赤判定」の建物は約5%であった。図6、図7より本震前の建物被害は、益城町役場周辺および県道より南側に被害が集中している。また、本震前に倒壊した建物は県道より南側に集中していることがわかる。

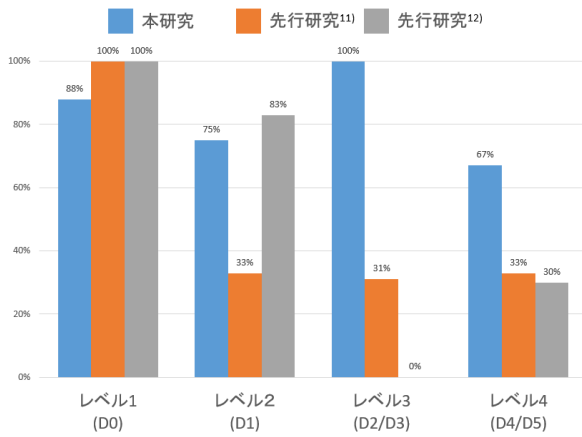
図11 判読精度の比較

した。同様に、釜ヶ谷らのD1とD2を合わせたものをレベル2相当とし、D3とD4を合わせたものをレベル3相当として再集計した。表10、表11にそれぞれの判読結果を示す。また、図11に判読精度の比較を示す。図11より、レベル1では、いずれも高い判読精度を保っているが、レベル2からレベル4では、各研究間の判読精度のばらつきが大きい。いずれの被害レベルにおいても、本研究の判読精度は先行研究より高いことが示されたが、これは複数の航空写真を使用した判読の成果であると考えられる。またレベル4の判読精度は全体的に低い値を示している。これは、レベル4はD4とD5を統合したカテゴリーであり、D4の主たる判定基準である建物の傾きが航空写真からの判読が難しいことが主たる要因として考えられる。一方、レベル1やレベル2の主たる判定基準は屋根の被害であり、航空写真が得意とする屋根の被害を確認できるため、精度が全体として高くなったと考えられる。

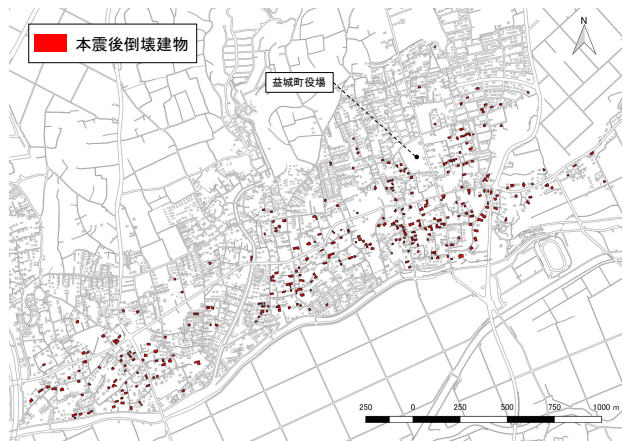
図14 本震によって初めて倒壊した建物

著者らは、本震後の建物被害状況把握のため、2回の現地調査（2016年4月23日-24日、5月1日-6日）を実施し、被災建物の写真を撮影した。また、本調査で確認できなかった建物については、2016年5月に撮影されたGoogleストリートビューの画像を収集した。図12に現地写真とGoogleストリートビューの画像の一例を示す。さらに、Google Earthで公開されている益城町周辺は、本震後の3Dモデル化された被災状況を確認することができる¹⁹⁾。そこで、3Dモデル化されたデータから、本震後に倒壊した建物を抽出した。図13にGoogle Earthの3Dモデルで見た建物を示す。このデータと現地調査のデータを統合し、本震後にはじめて倒壊したと判断された324棟を抽出した（図14）。
