# 水害における建物被害認定調査の実際

## —H22年小山町水害、東日本大震災、H23年新潟・福島豪雨災害—

### Comparison of the Building Damage Evaluation for Flood Disaster -2011 Oyama-Cho Flood Disaster, 2011 Great East Japan Earthquake Disaster, and 2011 Niigata Fukushima Flood Disaster-

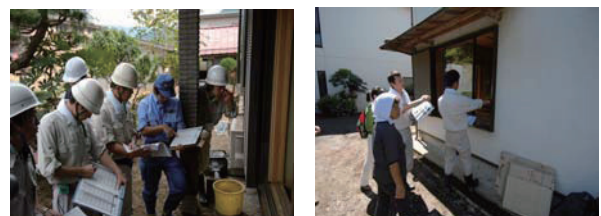
写真1 小山町における調査の研修と実際

府担当者による建物被害認定調査の現地研修が実施された。さらに実際の調査には、「中越大震災ネットワークおぢや」の会員自治体による支援活動がおこなわれた（写真1）。
