## 文化財の防災の取組みに関する調査研究 -文化財の防御システムの実態について-

### Development of Ubiquitous Security System for Cultural Properties - Investigation into the Actual State of Disaster Defense System for Cultural Properties -

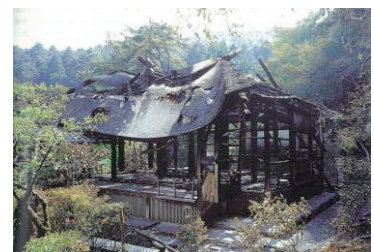
図1 焼失直後の寂光院の本堂<sup>3)</sup>

近年の放火事例としては、2008年に発生した重要文化財吉志部神社本殿の焼失（大阪府）、2009年に発生した重要文化財旧住友侯野別邸の焼失（神奈川県）、国宝石上神宮摂社出雲建雄神社拝殿の一部焼損（奈良県）などがある。また、2000年に発生した大原寂光院本堂の火災（京都府、図1）も放火によるもので、全焼した建造物は未指定であったが、重要文化財の地藏菩薩立像（本尊、鎌倉時代）が損傷した。
