# 兵庫県南部地震の現地写真および航空写真を用いた 深層学習による建物被災度判別

Recognition of Building Damage Grade Using Deep Learning Based on Ground and Aerial Photos Observed after the Kobe Earthquake

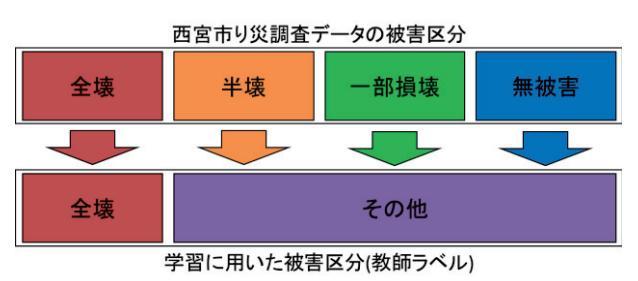
図1 西宮市り災調査データと教師ラベルの違い

本研究は震災の帯と呼ばれる被害集中帯であり,かつ 衛星写真と現地写真および建物の被災度情報を得られて いる兵庫県西宮市全域を対象地域とした.現地写真と航 空写真および被災度情報のデータは震災復興都市づくり 特別委員会の建物被災度判別結果について,建築研究所 がデジタル化<sup>3</sup>したデータに,西宮市り災調査データと 航空写真,写真撮影ポイントおよび写真を統合した西宮 Built Environment DB<sup>4</sup>(以後,西宮DBと呼ぶ)を用いた. ここで,被災度情報は西宮DBに含まれる西宮市り災調査 データを用いた.図1に示したように,西宮市り災調査デ ータの建物被災度は全壊,半壊,一部損壊,無被害の4段 階に分けられていたが,本研究では初期的な検討として, 半壊,一部損壊,無被害を新たな被害区分「その他」に 再分類し,「全壊」と「その他」を教師ラベルとした.

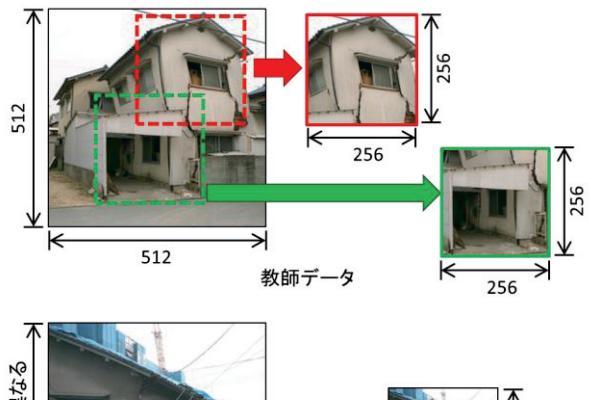
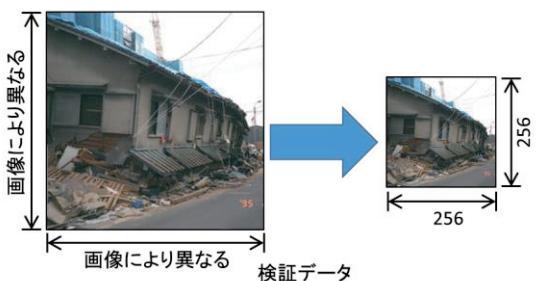
図2 現地写真のデータセットの作成方法

現地写真から作成するデータセットは、2.1節で述べた 教師ラベルおよび写真撮影ポイントから写真に写る建物 の被災度を特定し、その建物が画像の大部分を占めるよ うに画像をトリミングした.ここで,西宮市り災調査デ ータから被災度を特定することができた画像の数は「全 壊」が252枚、「その他」が173枚と少なかった、しかし、 深層学習は多くの教師データを学習させることで精度が 向上するため、データの水増しを行った.具体的には図2 に示したように、トリミング後の画像を一度512×512ピ クセルにリサイズし(図2上段左側の画像), その中のラン ダムな位置を中心に256×256ピクセルの画像を抽出する ことで、教師データを水増しした(図2上段右側の画像). 図2では1枚の画像から2枚の画像を抽出しているが、実際 に用いた教師データは1枚の画像から11枚の画像を抽出し, データの水増しによって「全壊」を2772枚、「その他」 を1903枚に増加させた.また、検証データはトリミング 後の画像(図2下段左側の画像)を256×256ピクセルにリサ イズしたものを用いた(図2下段右側の画像).また,航空 写真から作成するデータセットでは、図3に示したように、 西宮DBに含まれるある建物のポリゴンの重心を中心とし て128×128ピクセル(51.2m四方)の大きさになるように航 空写真を切り出し、中心の建物の教師ラベルと組み合わ せたものを用いた. これらの方法で作成したデータセッ トの内訳を表1に示す.

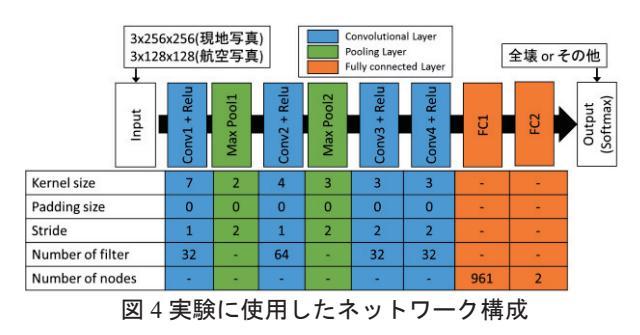
図4に本研究で使用したネットワーク構成を示す.この ネットワークは、衛星画像の土地被覆分類タスクで検証 されたLcNetと呼ばれるCNN<sup>5)</sup>を簡略化したものである. 東日本大震災の津波によって流出した建物を対象として、 震災前後2時期の高分解能衛星画像をこのネットワークに 学習させたところ、90%以上の精度で流出した建物の判 別ができたということが藤田らによって明らかにされて おりの、震災後の建物被害区分の判別方法として有効な ことが示唆される.本研究では、現地写真および航空写 真をこのネットワークで学習させた.また、学習のミニ バッチサイズは100とし、学習の反復は6000回とした.ま た学習率は0.001、減衰負荷係数は0.0005、モメンタムは 0.9として学習した.

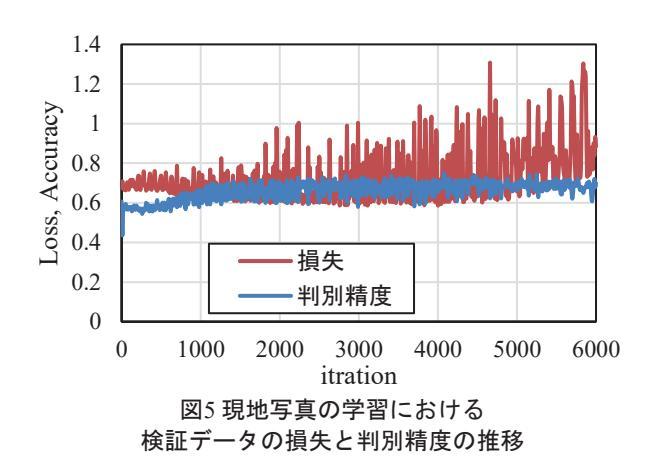
判別精度 = (TP + TN)/(TP + FP + FN + TN)さらに、図5に現地写真を学習させた際の学習の反復に対 する検証データの損失と判別精度の推移を示す.本来, 赤い損失の線が反復が進むにつれて低下し、青い判別精 度の線が上昇するのが理想的な損失と判別精度の推移で ある.しかし、今回の学習では反復が進むにつれて赤い 損失の線が上昇している.また、青い判別精度も1500反 復を前に上昇が止まっている.このことから、このモデ ルは過学習に陥っているものと思われる.過学習の主な 原因としては、データ数の不足が挙げられる. 2.2節でデ ータを水増ししてデータセットを作成したが、512×512 ピクセルの画像内から256×256ピクセルの画像を抽出し て水増しを行ったため、少し位置がずれただけの似たよ うな特徴の画像が多くを占め、多様な特徴の画像の数を 増やせなかった. そのため, 教師画像に多く含まれる限 られた特徴が「全壊」や「その他」の唯一の特徴である と学習し、過学習に陥ったものと考えられる.また、図6 に学習に用いた教師データの例と検証データの例を示す. 上段(a),(b)が教師データの例,下段(c)が検証データの例 である.教師データは通常、(a)に示したように建物が写 っている画像が主であるが、(b)に示した画像の様に建物 が含まれていない、もしくは含まれていても範囲が非常 に狭いような画像も一部含まれていた. この画像は被災 度判別に重要であろう建物の側面情報が写っておらず, 関係ない特徴を学習してしまうために誤認識に繋がった ものと考えられる. さらに, (c)に示したように検証デー タは建物の全体像を写した画像を用いている.しかし教 師データは水増しによって領域が狭められており、建物 の全体像が写っている画像は少なかった. このような違 いも誤認識の原因となったと考えられる.よって、デー タ不足を補うために行ったデータ水増しが原因となり, 判別精度が向上していないと考えられる、今後、西宮DB に含まれるすべての現地写真を使うなど、教師データを 十分に増やすことができれば、データの水増しは不要と なり、過学習が抑えられ、より判別精度を向上できるよ うになると考えている.

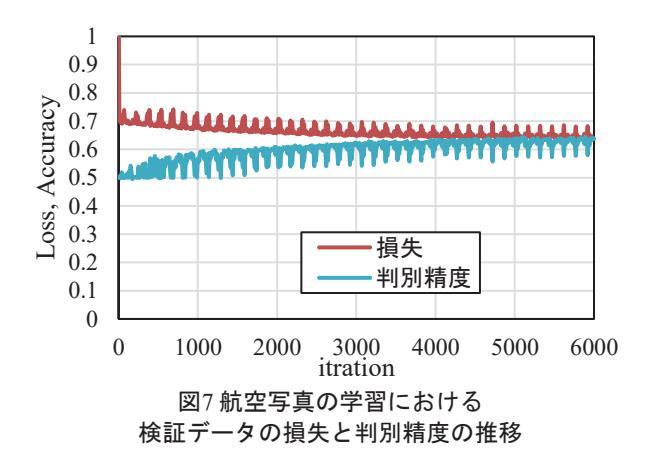
表3に航空写真を学習した判別モデルに検証データを判 別させた結果の混合行列を示す.この結果より、この判 別モデルの判別精度は約64%であることが分かった. さ らに、図7に航空写真を学習させた際の学習の反復に対す る検証データの損失と判別精度の推移を示す.現地写真 の結果と異なり、緩やかに損失は低下し、判別精度が向 上していることが分かる. つまり, 過学習の兆候は見ら

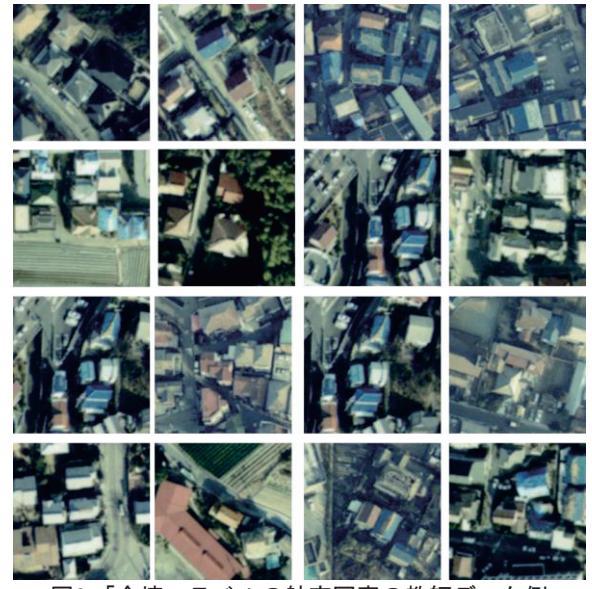
図8「全壊」ラベルの航空写真の教師データ例

れなかった.しかし、判別精度は64%程度と現地写真の 結果よりも低い値となった.図8に「全壊」ラベルの航空 写真の教師データ例を示す. すべて「全壊」に判別され ている画像であるが、この航空写真のみでは「全壊」の 被害を受けていると判断できる画像は少ない.これは, 今回用いた航空写真の空間分解能と教師ラベルの影響だ と思われる.今回用いた航空写真の空間分解能は40cmと やや粗い空間分解能である.そのために建物の屋根の被 害や建物周囲の瓦礫の飛散状況など,建物の被害を判別 する上で重要な情報が潰れているために「全壊」の建物 と判断することができない可能性がある.また、今回教 師ラベルとして用いた西宮市り災調査データは、現地で 建物の外観だけでなく,建物によっては内観を調査して 被害区分を判断した被災度情報である.そのため、外観 上の被害は「全壊」ではないが、内観の被害状況と総合 的に判断して「全壊」となったものや、建物の側面から 見た場合は「全壊」であるが、上面から見ると「全壊」 に見えない建物が存在し、上空から撮影した航空写真の みでは「全壊」と判別することができない可能性もある. このような画像を「全壊」の教師データとして用いた結 果,「全壊」の画像の判断基準が「その他」の画像の判 断基準と近くなってしまい、「その他」の画像の中で 「全壊」に誤判別されるFPのデータが増えたものと考え られる.また、上空から見ただけでは「全壊」と判りに くい被害の建物の画像が「その他」に誤判別されるFNの データも多く存在したために、判別精度が64%程度に留 まっているのではないかと考えている. 今後, より高分 解能の航空写真を用いることや、教師ラベルに用いる被 災度情報を建物の外観のみで判断された学会調査の被害 判定にするなど,深層学習による建物被災度判別の有効 性や限界を明らかにしていく予定である.また,誤判別 の原因を特定するためにも、判別モデルが何をもって 「全壊」と「その他」を判別したのかの判断基準を明ら かにすることも今後の課題であると考えている.
