# 2016年熊本地震で発生した液状化地域におけるSAR画像の コヒーレンス低下シミュレーション

Simulation of the Decorrelation in Coherence Using SAR images of Liquefaction Area Due to the 2016 Kumamoto Earthquakes

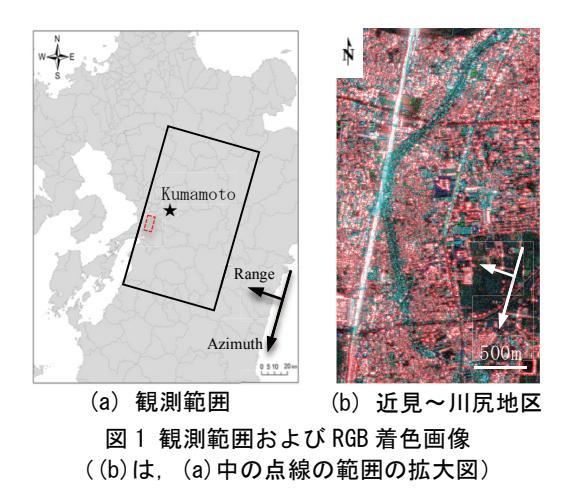
地震前後の 2016/03/07 (Master) と 2016/04/18 (Slave) に撮影された PALSAR-2 画像をデータセットとして, Master と Slave の後方散乱強度画像とコヒーレンス画像 の 3 枚をそれぞれ RGB (R:コヒーレンス画像,G: Master の後方散乱強度画像,B:Slave の後方散乱強度画 像)に着色合成した. 観測範囲と熊本市南区近見〜川尻 地区の RGB 着色結果を図 1 に示す. 各画像のピクセル 分解能は 5m×5m に統一している.

RGB 着色画像において、コヒーレンスが低下した場所 では R 成分が下がるためシアン色として表現され、図 1(b)に示すように対象地域でもそのような地域が確認で きた.また、若松らの報告の液状化発生地点とも概ね一 致した.液状化発生地点付近では地盤が沈下していると の報告があるものの,震動に伴う建物被害は少ないこと から,コヒーレンスの低下は主に地盤の変位によって発 生したと考えられる.

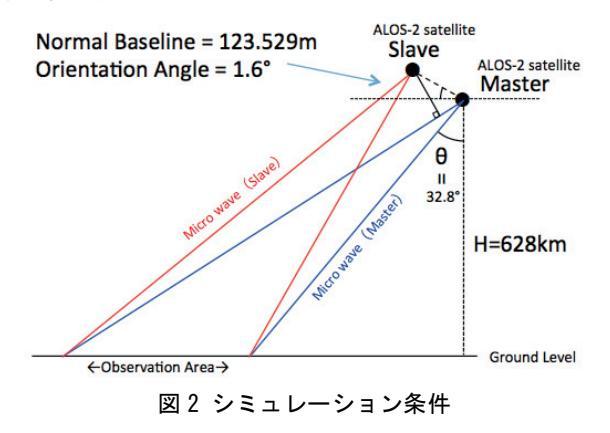
シミュレーション条件は,図2のように PALSAR-2 画像の観測条件に準じて設定した.

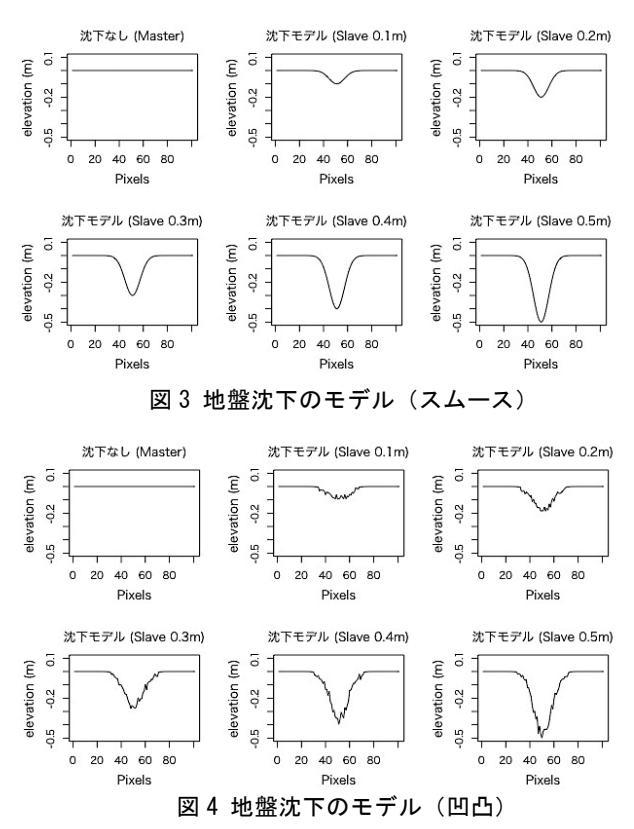
地盤のモデルとして、水平な平面を Master(地震前) として、Slave(地震後)がそれぞれ 0.1m, 0.2m, 0.3m, 0.4m, 0.5m 沈下した場合を想定した.また、地面は正規 分布に従い沈下し、地表面がスムースな場合(図 3)と 凹凸のある場合(図 4)を考えた.地表の凹凸は、平均 と標準偏差がそれぞれ 0.02m の乱数を発生させて表現し た.ただし、水平方向の変位は考えないものとし、地震 前後で後方散乱強度に変化がないと仮定して、コヒーレ ンス計算時は振幅を Master と Slave で同じ値とした.

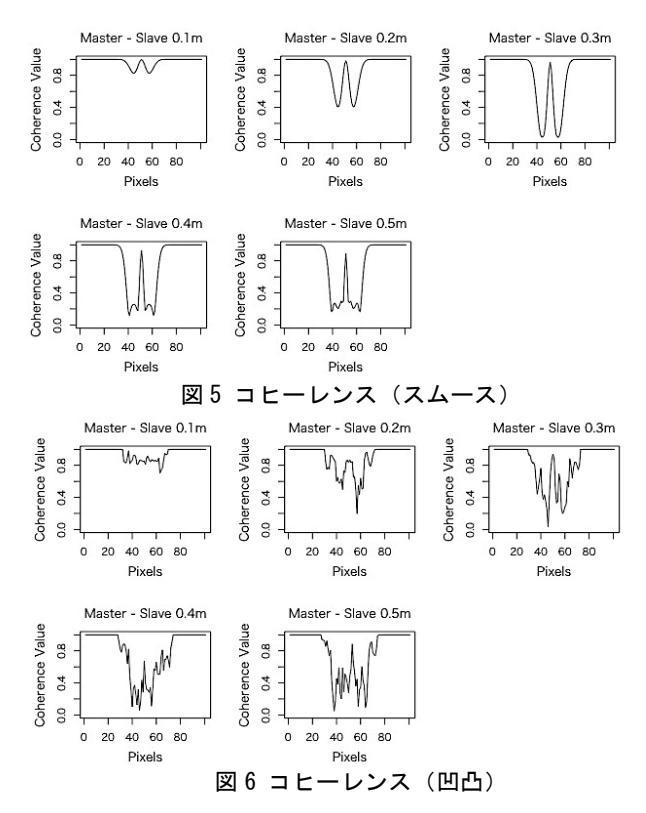
地盤沈下のモデルから計算したコヒーレンスの値を図 5,図6に示す.地盤の沈下量が大きくなるとコヒーレン スの低下量も大きくなるという結果を得たが、今回のモ デルでは地表面がスムースな場合に沈下量が 0.3m を超 えるとコヒーレンスの値の低下に乱れが生じた.また、 地表面がスムースの場合と凹凸の場合では、地表面に凹 凸がある場合の方がコヒーレンスの低下に乱れが出た.

地盤の変位とコヒーレンス低下の関係をシミュレーションにより調べた結果,地盤が沈下するとコヒーレンス が低下し,コヒーレンスの低下量は地盤の変位量と関係 があることがわかった.また,凹凸の有無など地表面の 状態によってもコヒーレンスの低下に影響があることが わかった.ただし,本報では鉛直方向の変位とコヒーレ ンスの関係について調べたに過ぎず,水平方向の変位を 考慮していない.よって,今後は水平方向の変位も含め たシミュレーションを行い,地盤変位とコヒーレンスの 関係の定量的な把握をしたいと思っている.
