# 水害向け建物被害認定アプリケーションの開発 ~平成27年9月関東・東北豪雨の浸水地域での試用~ Development of Application for Building Damage Inspection after Flood -Trial in Inundated Area due to Heavy Rain in Kanto and Tohoku Region in September, 2015-

Rapid building damage inspection is essential for quick issuance of disaster victim certificates and rapid reconstruction of people's livelihood. This paper aims to develop a new application for rapid building damage inspection using smartphones after flood. It could be used by not only governmental officers but also home owners. An application was tested in one of the inundated areas due to heavy rain in Kanto and Tohoku Region in September, 2015. This trial verified effectiveness of the application and several recommendations for its improvement.

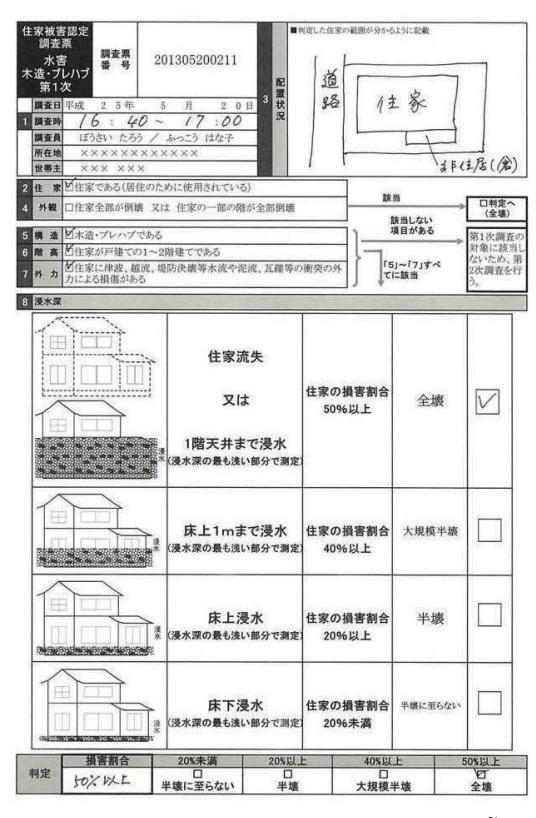
## 図1 第1次住家被害認定調査票の記入例<sup>2)</sup>

図1には、内閣府による第1次住家被害認定調査票の 記入例(木造・プレハブ戸建て用)<sup>10)</sup>を掲載する.外観 目視により、一見して住家全部が倒壊している場合、一 見して住家の一部の階が全部倒壊している場合又は一見 して住家全部が流失している場合は「全壊」とする.こ れ以外は、浸水深さの最も浅い部分の床上浸水深さを測 定し、「大規模半壊・半壊・半壊に至らない」のいずれ かに認定する.例えば、床上浸水であれば、「半壊」と なり、床上 1m を超えると「大規模半壊」に認定される.

最後に、画面⑤で、第一次調査の運用指針に基づく被 害程度の判定結果を表示するとともに、調査対象住宅の 情報(郵便番号、住所)を入力する.また,建物全体に 関する任意のコメント欄も設けた.被害程度は,運用指 針(図1)に基づき、「室内浸水あり」のフラグと「内 壁」の写真に対する浸水深さの入力値により判定する.

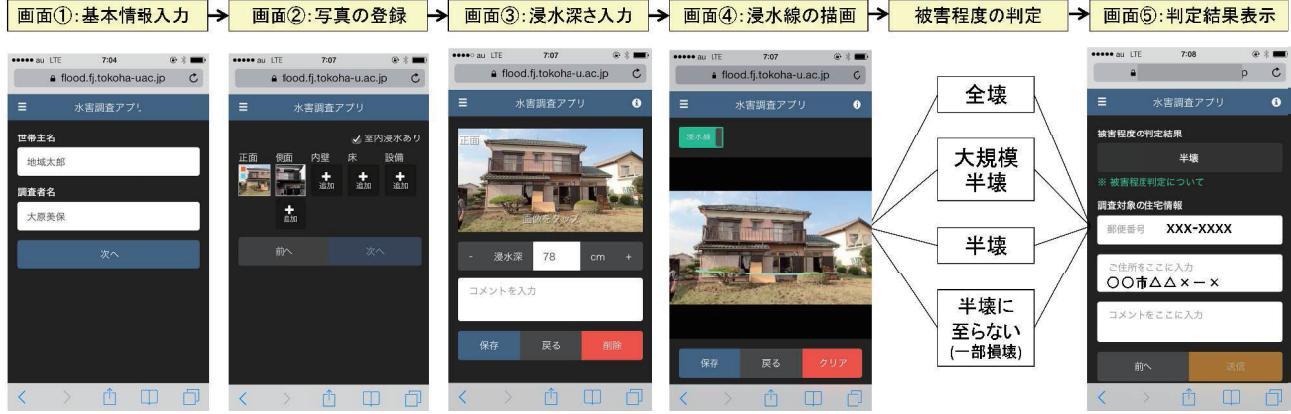
図2 アプリケーションの画面遷移の例

図2には、具体的な画面遷移例を示す.まず初めに画 面①で世帯主名と調査者名を入力した後、画面②では 「正面・側面・内壁・床・設備」の写真を登録する。画 面②中の「追加」というボタンをタップすると、各写真 を新規に撮影するか、既存の写真フォルダーからアップ ロードすることができる. 画面②の上部にある「室内浸 水あり」をチェックすると、床上浸水以上(即ち半壊以 上)というフラグがデータベースに書き込まれ、内壁・ 床の写真は必須となる. 屋外の直射日光下でも画面が見 やすいよう,背景色は黒色を基調として開発した.

画面②の各写真をタップすると、画面③に遷移し、浸 水深さ(cm 単位)を入力できる.また,表1の整理した通 り,清掃活動や日射,植栽,隣棟間隔等の条件により浸 水痕跡が見づらい場合にコメントを入力できる機能を付 加した.更に画面③上で写真をタップすると、画面④に 遷移し、写真上に浸水線を手書きで描画できる. 特に室 内では、実際に浸水した線と、そこからの水のしみ上が り線という2本線が生じうる.よって画面上では、ボタ ンの切り替えで2種類の線を描画できるようにした.各 写真に対する画面③・④の入力が完了すると、画面②の 写真上に赤色と水色のアイコンが表示されるものとした.

画面⑤の末尾の「送信」ボタンを押すと,全ての写真及 びデータがサーバーに送信される.サーバー側では住家 ごとのフォルダーが作成され、その中にこれらのデータ が格納されるとともに、データベースが更新される.

平成27年9月の関東・東北豪雨は、南北に延びた線状 降水帯により、茨城県・栃木県・宮城県・福島県での記 録的な豪雨をもたらした.茨城県常総市では,9月10日 朝からの鬼怒川左岸 25.35km 付近(常総市若宮戸)での 越水,12時50分頃の左岸21km付近(常総市三坂町)で の堤防決壊により、市内が広域に渡って浸水した. 9月 11日 13:00 時点での浸水面積は約 31km<sup>2</sup>であり<sup>12)</sup>,茨城 県災害対策本部の10月2日付の被害報告(戸建て住宅の み分)<sup>13)</sup>によれば,建物被害件数は全壊 50,大規模半壊 914, 半壊 2773, 床下浸水 2264 である. 筆者らは, 9月 12日~13日にかけて、常総市内において、プロトタイプ 版アプリケーションを試用した.対象建物は8棟(木造 5棟,非木造3棟)であり,瓦礫衝突等の外力による損 傷は見られないが、浸水による被害を受けていた.また、 平地に立地し各部屋の浸水深さは一様であるため、浸水 深さによる被害認定が可能であった.当日は晴天で,現 地でのスマートフォンの通信速度に問題はなかった. 図 2には、実際のアプリケーションの画面を掲載する.

試用の結果,いずれの建物でも容易に入力できた.黒 を基調した画面は直射日光下でも文字等を容易に認識で きた. 画面④の浸水線は、現地でもスムーズに描画はで きたが、写真上で浸水痕跡に沿って手書きの直線を正確 にひくのはやや難しかった.フリーの手書き線ではなく 直線の設定にする、写真を拡大してから線がひけるよう にする,浸水線や浸水マークを表示させた上で写真の方 を線に合わせて動かす、等の改善が必要と考えられた. ②迅速性の観点から

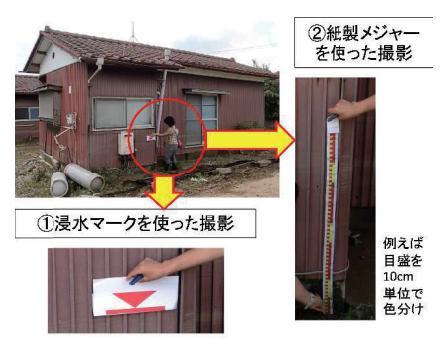
図3 写真撮影の工夫例

①で述べた浸水線の描画は、正確性の観点からも改善 が必要である.また、画面③では浸水深さを入力しても らうが、入力結果と写真とを更に関連付けられれば、記 録データとしての正確性は高まる.浸水痕跡は泥や植物 等の付着物が線上に付いたものだが、日光や壁面の色等 によっては痕跡が見えづらい.よって、図3のように、 浸水痕跡のラインに浸水マークを表示して撮影するとわ かりやすい.また、メジャーとともに写真を撮ると更に 正確であり、市販のコンベックスだけでなく、図3のよ うに近年大手家具量販店が店内で配っているような紙製 メジャー(色付き目盛だと良い)の活用も考えられる.

③で述べた写真撮影の工夫は、客観性・公平性の担保 やモラルハザード防止の観点からも有効である.
