# 質的調査に基づく津波犠牲者発生プロセスから考える避難に資する 情報提供の検討

## Consideration about Providing Information for Evacuation from Circumstances of Tsunami Victim Deaths Using a Qualitative Survey

<sup>1</sup> 常葉大学大学院環境防災研究科  
Graduate School of Disaster Research, Tokoha University

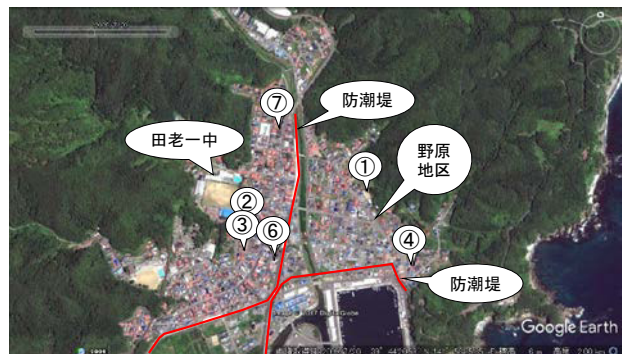
達し、33分にかけて津波が防潮堤を越流する状況が描かれている。この防潮堤と犠牲者となられた方の震災当時の居住地場所を図1に示した。

図1 対象者の震災当時居住地場所(Google Earthに加筆)

図1に示すように②③⑥⑦は二線堤の内側にあり、①④は昭和40年代に建造された防潮堤の内側となる。岩手県が作成したハザードマップではこれらの場所は何れも浸水区域であり、浸水深も4m以上となっている。一方、被害想定に合わせて作られたCGでは①④⑥までは津波が到達するものの、②③⑦までは津波が到達せず、防潮堤の効果が見られるようである。

次に、事前に行われていた被害想定と東北太平洋沖地震により実際に発生した津波の来襲状況との比較を行った。岩手県作成のハザードマップでは浸水深6m以上はすべて同一色で塗られているため、実際の浸水深との比較が難しい。図1で浸水深が6m以上とされている場所は②③④⑥にあたる。ハザードマップで浸水深4~6mと想定されていた場所は津波の来襲状況を比較できると考え、図1の⑦および田老一中の痕跡との比較を実施した。参
