東日本大震災による南三陸町における医療施設の被害と医療救護活動

Medical relief activities and hospital damage in Minamisanriku town by the Great East Japan Earthquake

佐藤 健¹
Takeshi SATO¹

¹ 東北大学災害科学国際研究所

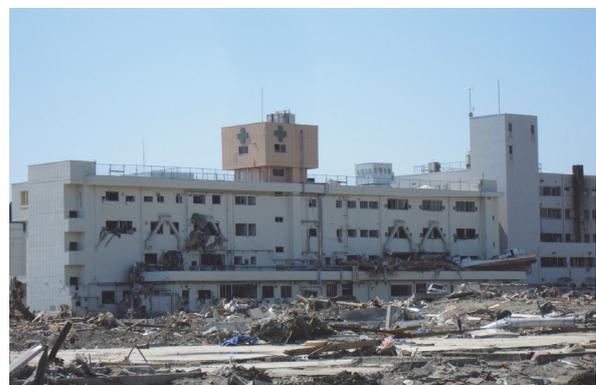
写真2 被災した公立志津川病院（2011.4.5 著者撮影）

公立志津川病院の入院患者109名のうち，残念ながら74名が死亡した。入院患者の多くが自力歩行困難な65歳以上の高齢者であった。看護師と看護助手を含む職員3名も津波の犠牲となった。公立志津川病院の施設は使用不可能となったため，公立志津川病院のスタッフは，南三陸町最大の避難所となったベイサイドアリーナ（南三陸町総合体育館）内に設けられた救護所に拠点を移した。被災した公立志津川病院の外観を写真2に，病棟3階内部を写真3に示す。病院機能が完全に停止している状況をうかがうことができる。

特に，公立志津川病院の被災は，南三陸町にとって大きな影響を及ぼした。南三陸町の浸水高は20.5mであり，仙台湾に面する地域の浸水高が10m前後であったことと比較すると，約2倍の浸水高となっている。南三陸町以外の宮城県三陸沿岸の浸水高は，気仙沼市本吉の23.0m，石巻市北上の17.2m，石巻市雄勝の21.4m，女川町の19.9mなどであり，いずれも20m前後となっている。

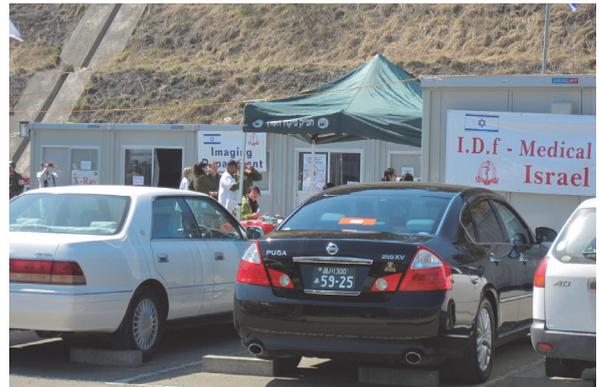
写真4 イスラエル医療センター（2011.4.5 著者撮影）

ベイサイドアリーナ内の救護所診療所での診療に加え、3月29日からは、ベイサイドアリーナ敷地内に設けられたプレファブ建物においてイスラエル医療団による診察も開始された（写真4）。

イスラエル医療団の帰国後、イスラエル医療センターとして使用していたプレファブ建物を利用し、4月18日に公立南三陸診療所(内科・外科・整形外科・歯科)が開設された。また、6月1日には、登米市米山診療所内の空ベッドを利用する形で、公立志津川病院(一般27床、療養12床)が開設された。公立南三陸診療所の外観を写真8に、公立志津川病院の外観を写真9に示す。両施設の移動距離は約30kmあり、自動車で片道40分程度を要する。公立南三陸診療所では、CTや内視鏡検査が不可能であるため、それらの検査が必要な患者をシャトルバスで公立志津川病院へ搬送する必要があった。

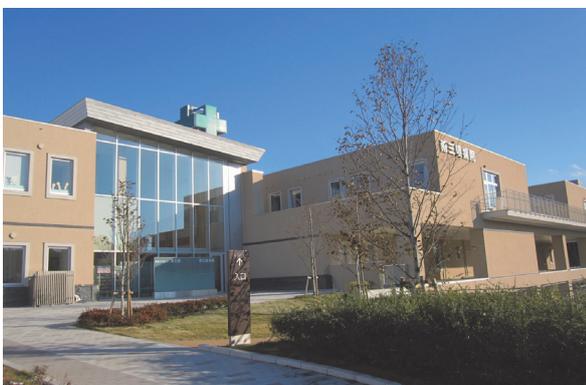
写真10 南三陸病院 (2016. 11. 2 著者撮影)

2015年12月14日に、入院病床数90床(一般40床・療養50床)の南三陸病院が開設された(写真10)。
